# 水城悦府项目土壤修复工程

## 修复效果评估报告

聊城市环境科学工程设计院环境检测中心

2018年4月

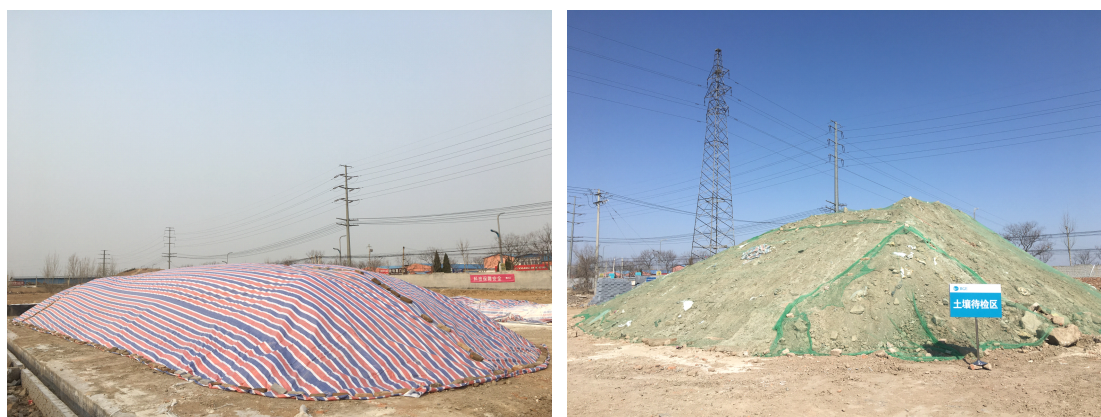
图 4-1 修复后土壤的堆存与覆盖

我中心针对场地情况对场地进行了多次现场勘查，修复单位已将原地异位修复后的土壤进行了集中堆放并用塑料薄膜进行了全覆盖，修复区域开挖形成的基坑用防尘网进行了覆盖，污染区域用彩旗进行了标识。场地现场勘查图见图 4-1。

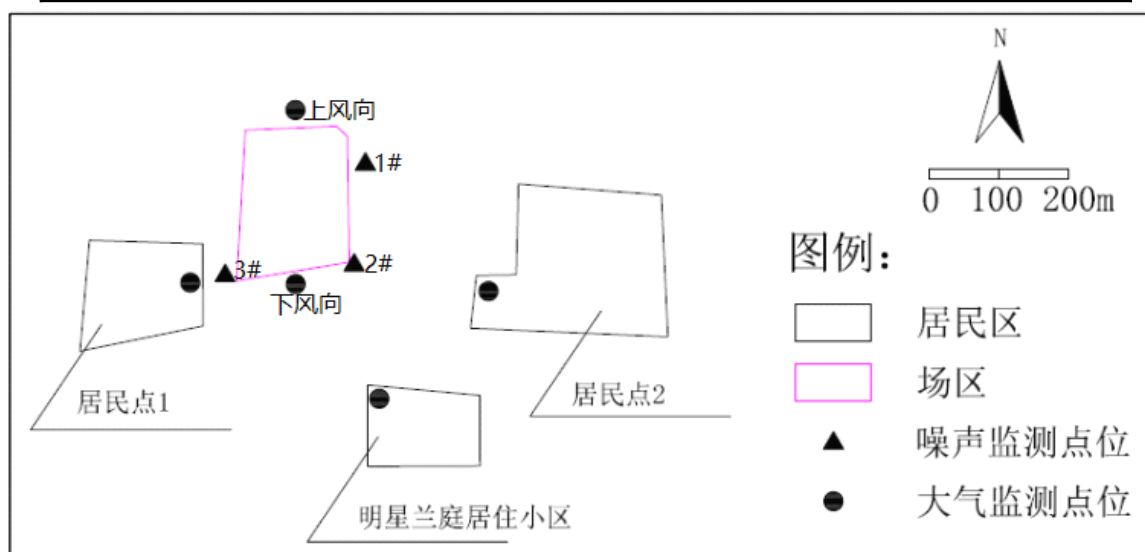
图 5-1 大气及噪声监测点位示意图

监测点位：在场区边界线上选择离敏感区域较近的位置设置 3 个监测点。监测点位见图 5-1。

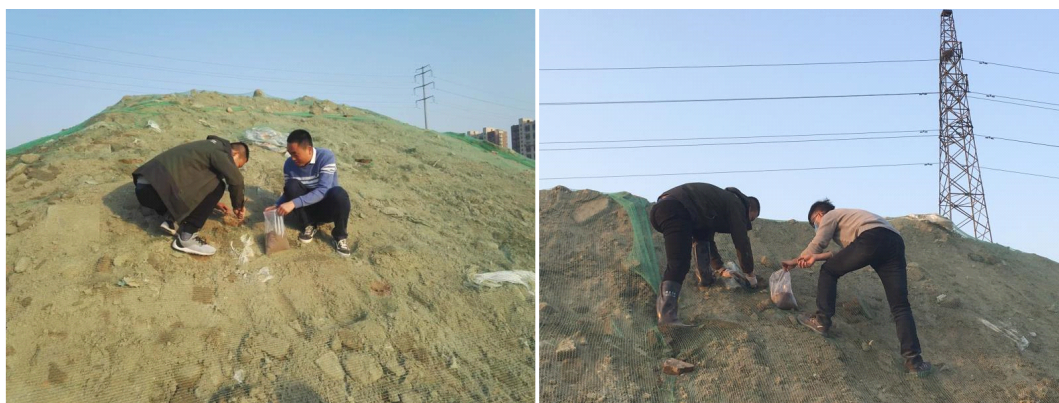
图 6-1 检测取样

基坑土壤样品采集侧壁和底部的土壤，采样时用取样铲轻轻剥离表面 3~8 cm 土壤，然后采集土壤装入采样袋。采集修复后土壤样品时，在堆土表面挖除 20~30cm 土壤后，然后采集土壤装入采样袋。

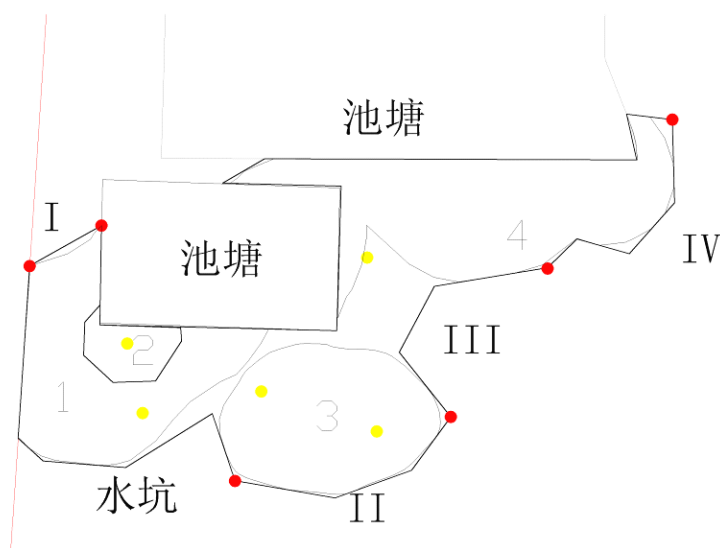
图 6-2 第一层基坑底部取样点位（黄色）与侧壁分段点位（红色）

（1）底部分块取样，每块 400m<sup>2</sup>，每块采集 9 个表层土壤样品制成混合样。

（2）侧壁分段取样，每段 40m，每段分层要求为 1.5m 深基坑分两层（0-0.2m, 0.2-1.5m），3m 深基坑分三层（0-0.2m, 0.2-1.5m, 1.5-3m），每段每层采集 9 个表层土壤样品制成混合样

依据场地尺寸，两层的基坑底部取样点位和侧壁的分段点位如下图所示。
