莘县污染场地土壤修复工程 污染场地修复效果评估报告

评估单位：北京中环鑫安工程技术有限公司

二〇一九年十一月

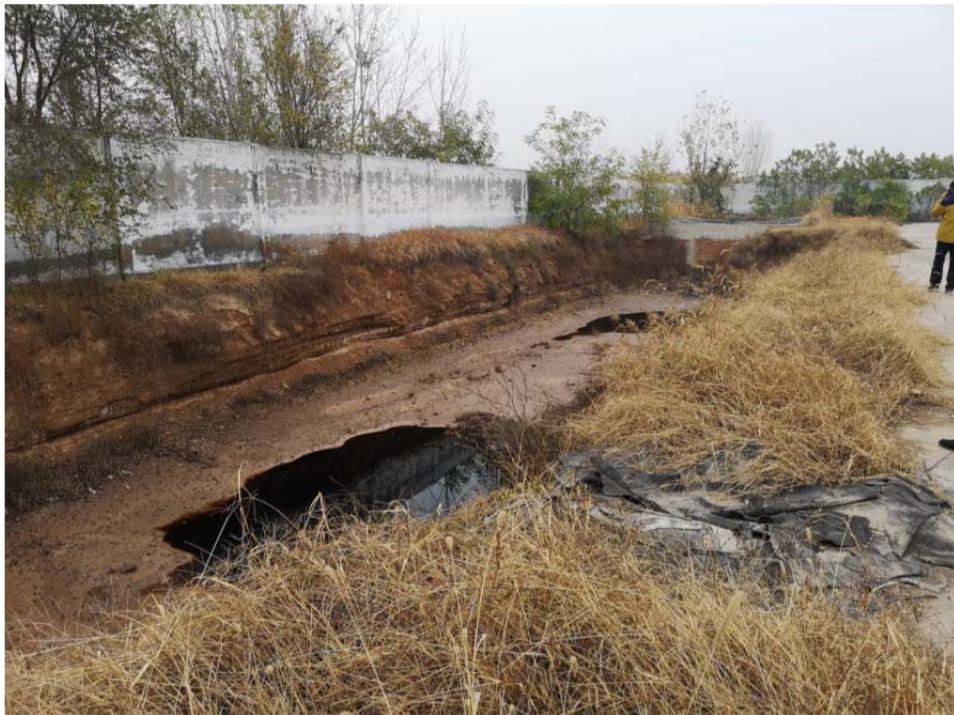
图 1-1 修复前现场情况

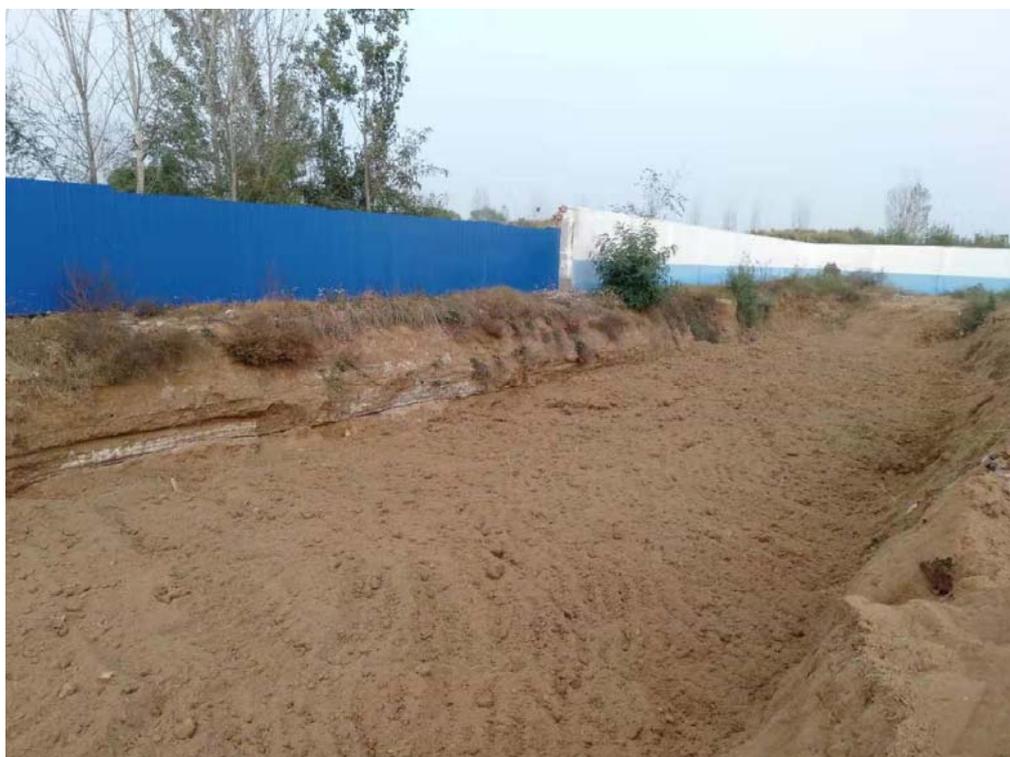
图 1-2 修复后现场情况

北京潮白环保科技股份有限公司严格按照《莘县污染场地土壤修复工程实施方案》要求实施莘县污染场地土壤修复工程，从场地修复全过程监管、制度资金保障、环境保护、安全保障等四方面保证修复工程顺利实施，共修复污染土壤总面积为 581m²，修复污染土壤总方量为 1537m³，现已达到实施方案修复目标值，使其恢复土壤使用功能。

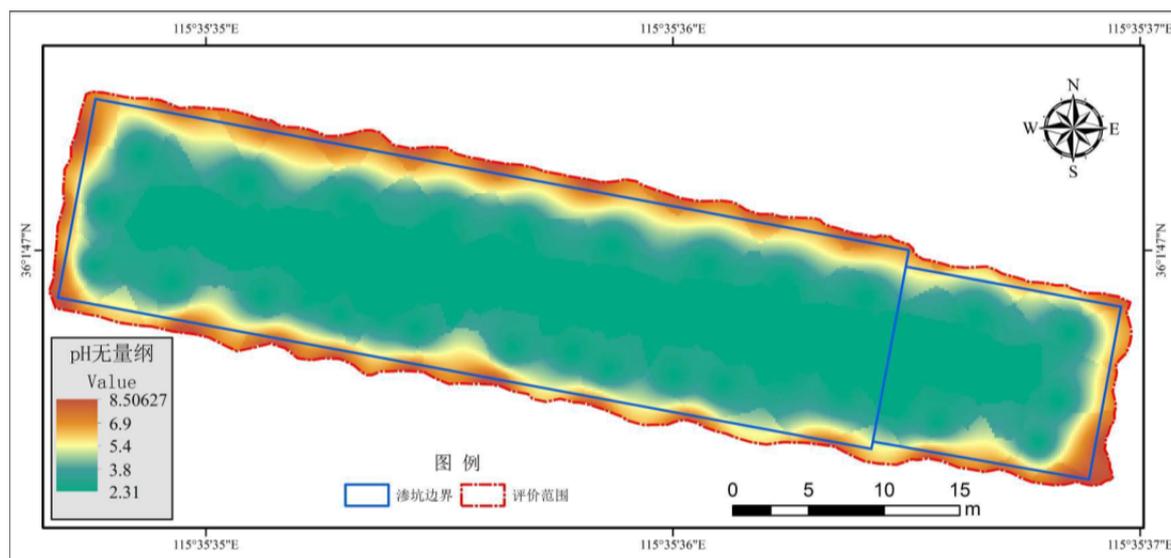
图 3-1 污染土壤 pH 值水平分布图

(2) 污染土壤总面积为 581m^2 ，总方量为 1537m^3 ，修复平均深度为坑底 2m ，坑壁外 1m 。

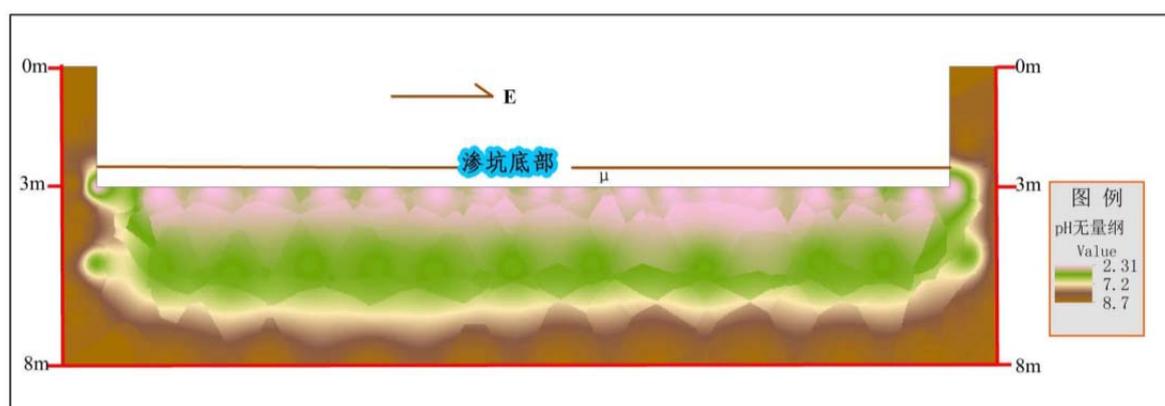
图 3-2 污染土壤 pH 值垂直分布图

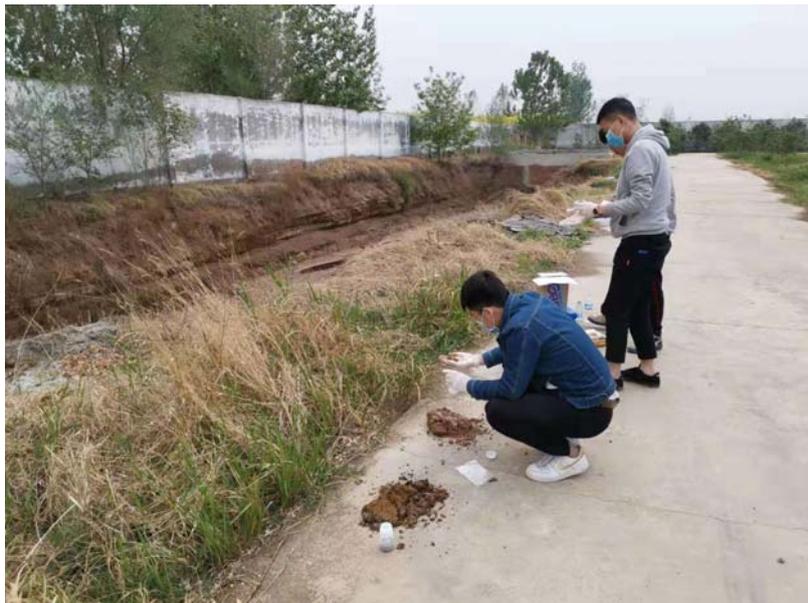
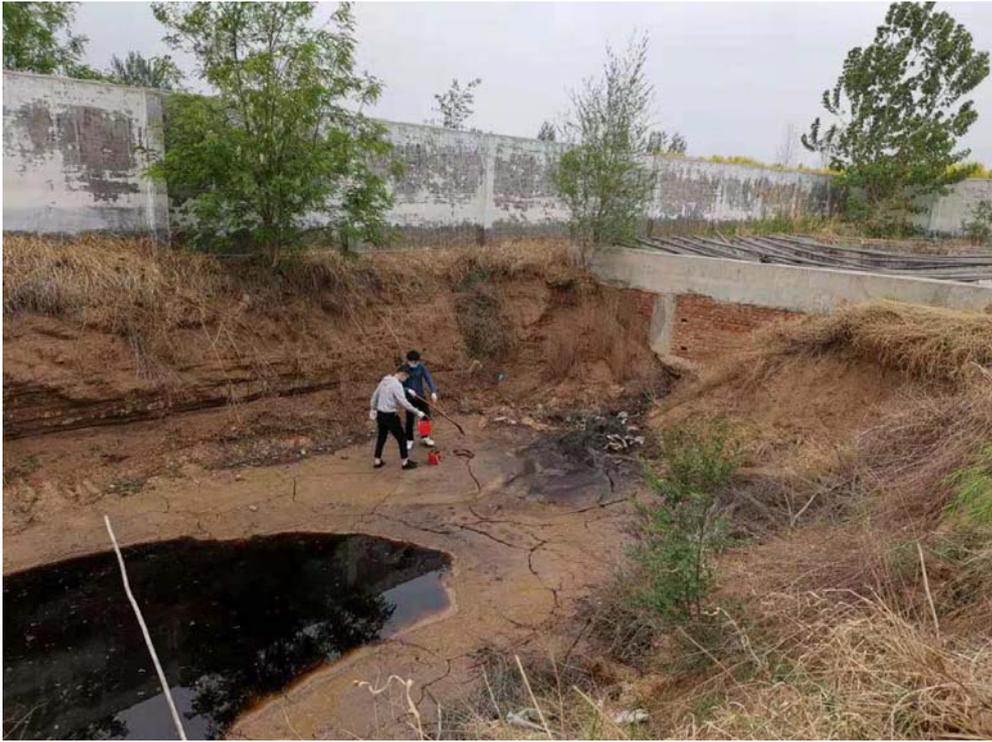
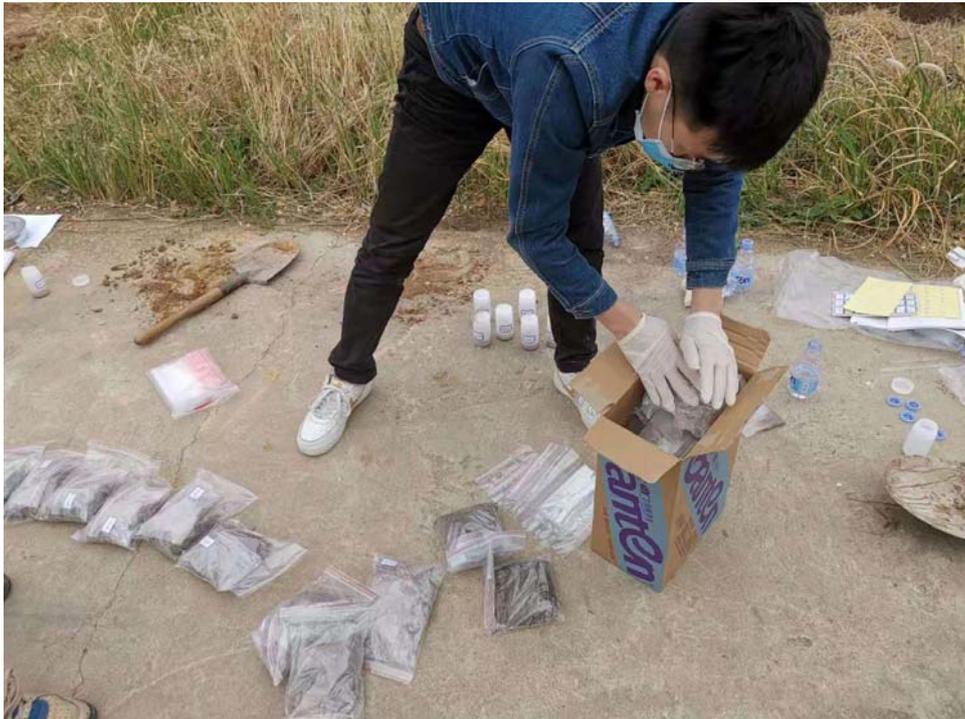
图 3.2-1 现场取样照片 1

图 3.2-2 现场取样照片 2

图 3.2-3 现场取样照片 3

- 1，取土样：1-4 号场地，每组 2kg 土壤；
- 2，现场勘查认定污染土壤垂直污染深度和侧壁污染深度；
- 3，现场进行部分样品测定原始 pH 值（纯净水混合后 pH 试纸定性）。

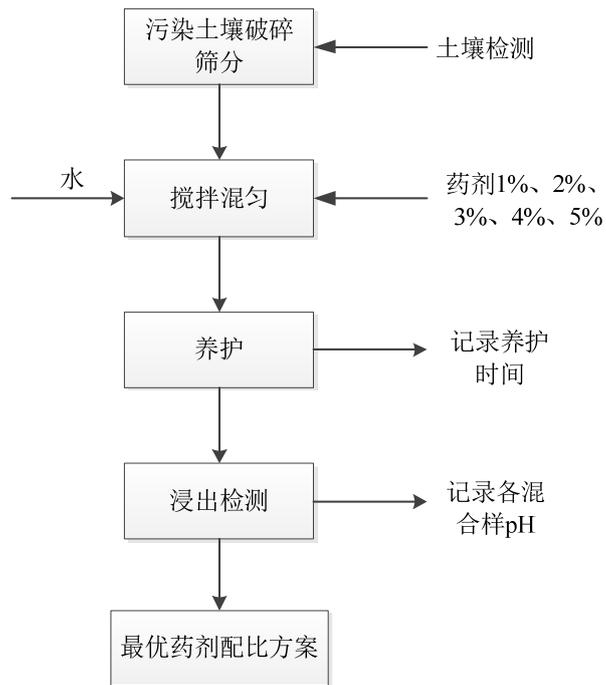
图 3.2-4 小试试验流程

(1) 破碎筛分：取 1500g 实验土壤，把供试土壤样品进行破碎筛分，保证供试土壤样品粒径不大于 10 mm；

(2) 记录：采用《土壤 pH 值的测定电位法》(HJ 962-2018)对土样测定 pH；

(3) 中和药剂：1%、2%、3%、4%、5%（质量比）药剂，并准备纯净水/周边井水；

(4) 搅拌：取粒径不大于 10 mm 的供试土壤置于容器中，根据供试土样污染物种类、污染程度，添加一定量的拟添加固化/稳定化药剂，并添加适量水调节土壤含水率，人工搅拌均匀；一般称取 250 g 土样，每个土样按药剂添加比例（质量比）为 1%、2%、3%、4%、5%，加入适量的水进行充分搅拌。（标记烧杯）；

(5) 养护：将加药搅拌均匀后的土壤置于 2L 烧杯中，开盖养护一段时间（记录时间）；

(6) 浸出检测：采用《土壤 pH 值的测定电位法》(HJ 962-2018)进行浸提，称取 10.0 g 土壤样品置于 50 ml 的高型烧杯或其他适宜的容器中，加入 25 ml 水。将容器用封口膜或保鲜膜密封后，用磁力搅拌器剧烈搅拌 2 min 或用水平振荡器剧烈振荡 2 min。静置 30 min，在 1 h 内完成测定；

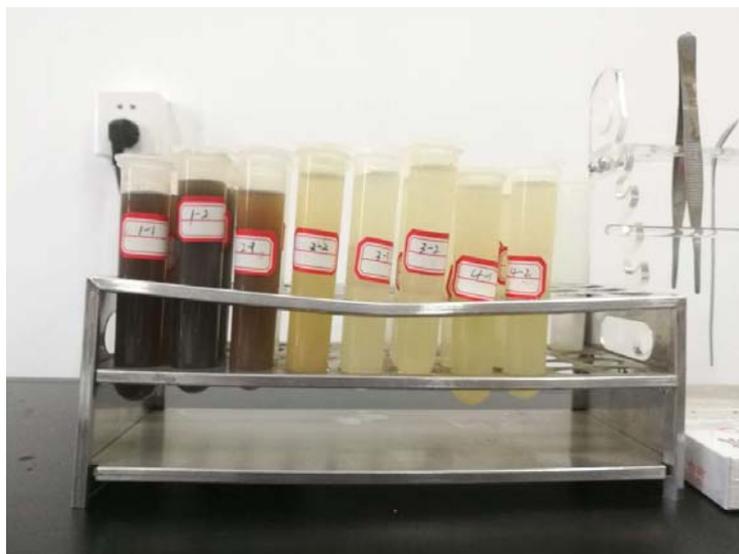
图 3.2-9 不同配比药剂检测分析

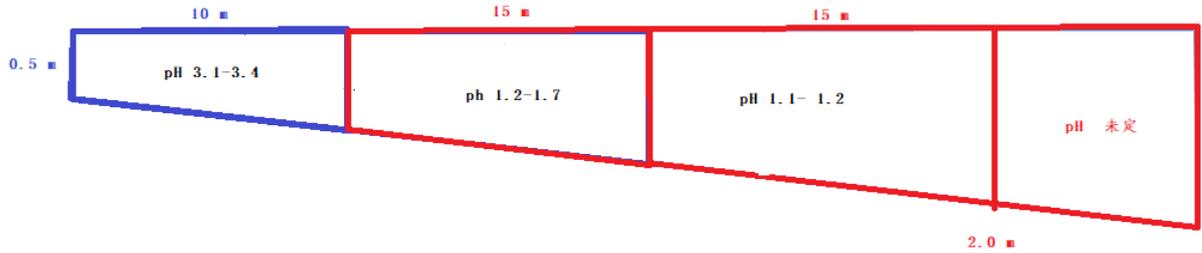
图 3.2-10 污染场地垂向分布情况

中试红色区域约 10% 中和药剂量,蓝色区域约 7%中和药剂量,选定混合药剂作为本次修复方案最终药剂(最有利于恢复土壤肥力)。

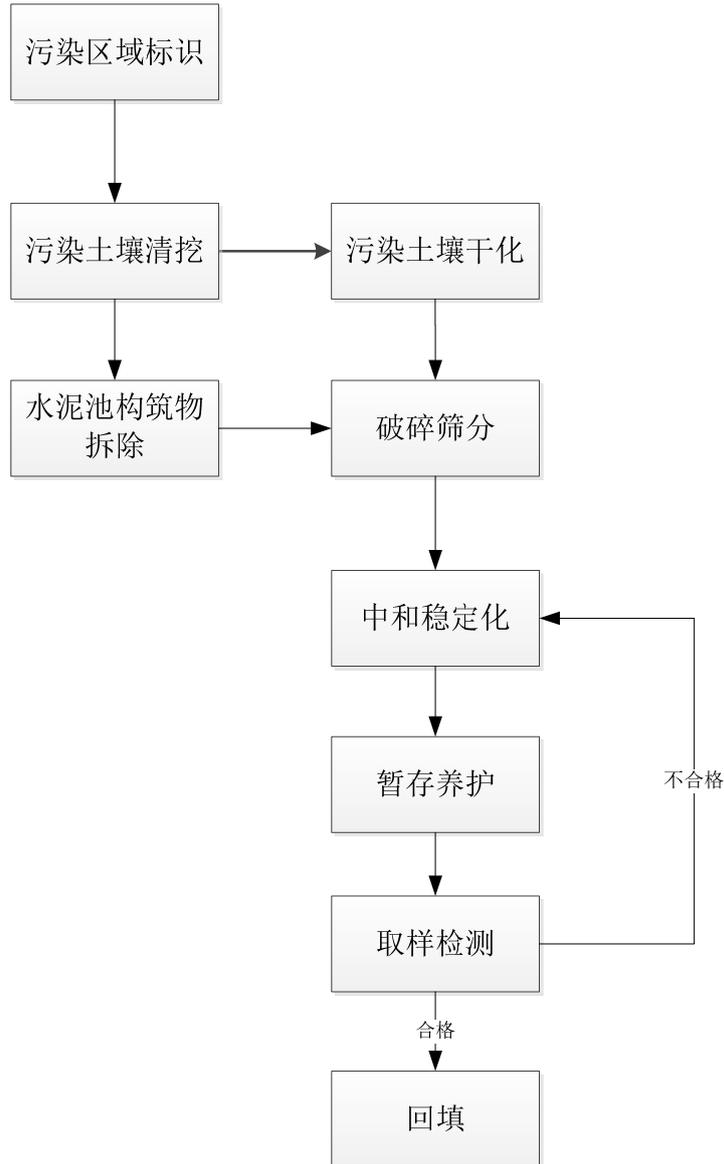
图 3.2-11 污染土壤治理工艺流程图

本项目为酸污染土壤的修复治理,总体治理工艺路线如下:

(1) 根据场地调查所标识的污染区域及污染深度,对污染土壤进行彻底清挖,拆除水泥池构筑物。

(2) 设置临时处置场地,做好防渗、防雨措施,临时处置场地两侧设置有集水池。

(3) 对含水率过高的土壤进行干化,控制土壤含水率在 30%左右。

(4) 对拆除的构筑物进行破碎、筛分,确保待修复土壤均质。

(5) 采用一体化药剂添加混合设备对污染土壤进行修复。

(6) 添加药剂后的土壤进行中和反应。

(7) 土壤稳定化效果综合评估。

(8) 修复合格后的土壤进行回填。

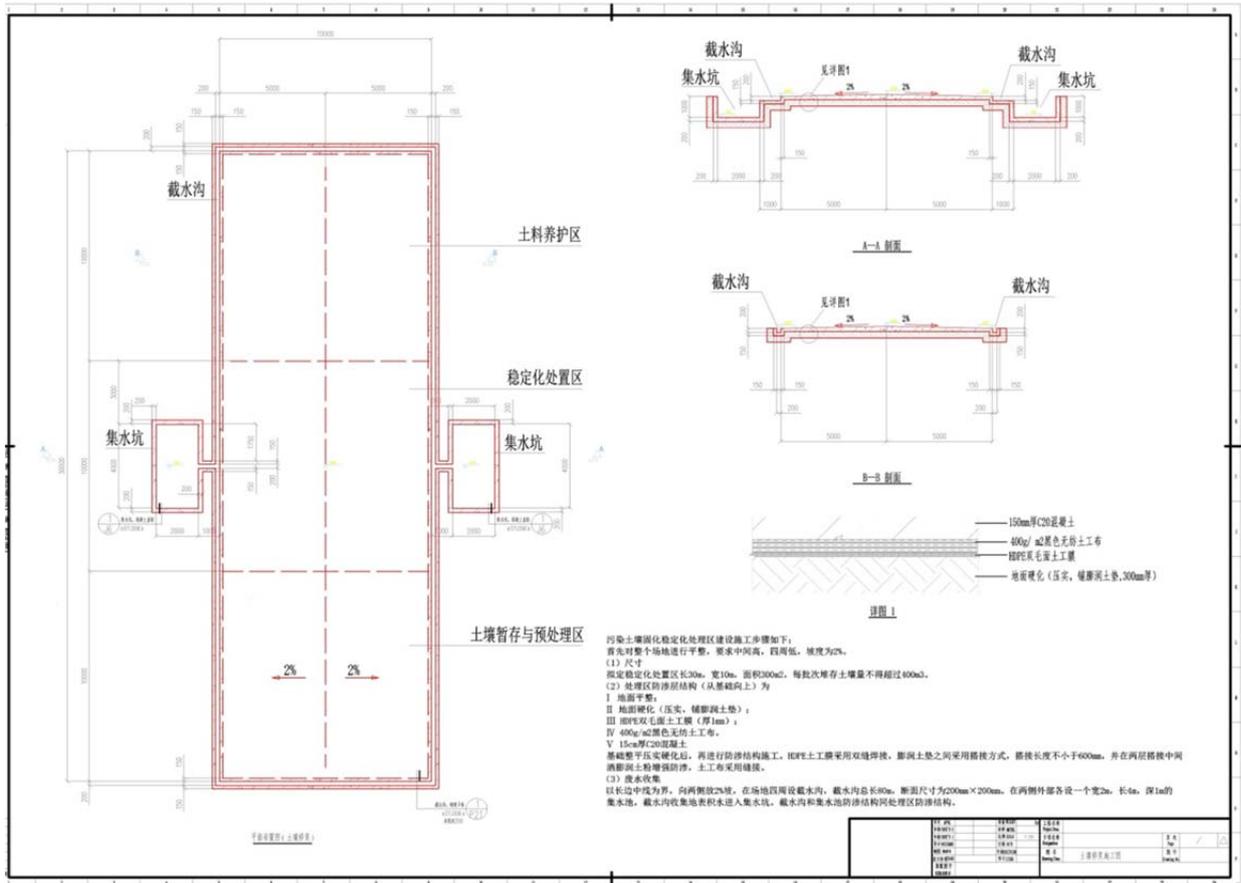
污染土壤中和稳定化处理区主要包括 3 个功能单元：（1）污染土壤暂存、预处理区；（2）中和稳定化处理区；（3）养护及待检区

本次将采用的中和稳定化设备为可移动式，为避免二次运输，污染土壤处理区建设成一个区块，同时兼顾污染土壤暂存、预处理、中和稳定化、养护及待检、药剂堆放。污染土壤固化稳定化处理区各功能区随固化稳定化设备的移动依次变换。

图 3.2-12 污染土壤中和稳定化处理区

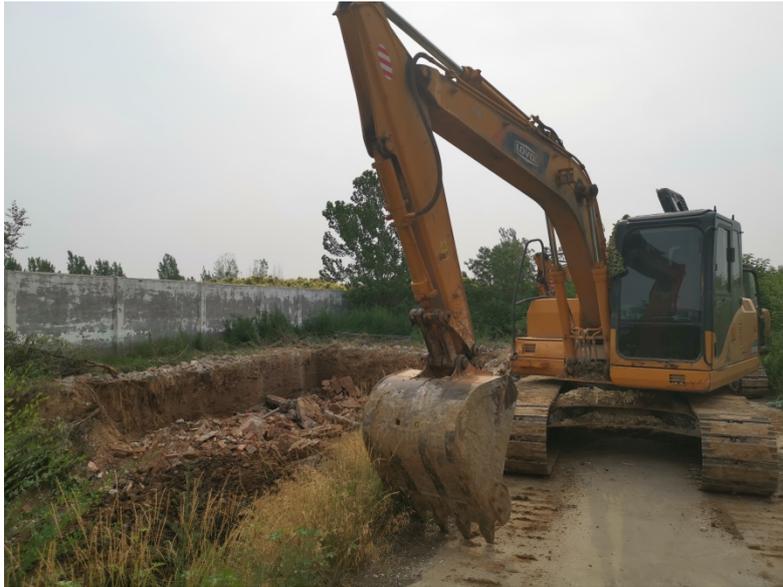
图 3.3-1 场地水池拆除

包括：铺设临时修复场地（场地平整、挖设集水槽、场地防渗、场地围挡）、构筑物拆除（人工清理水池污泥、拆除集水池）。

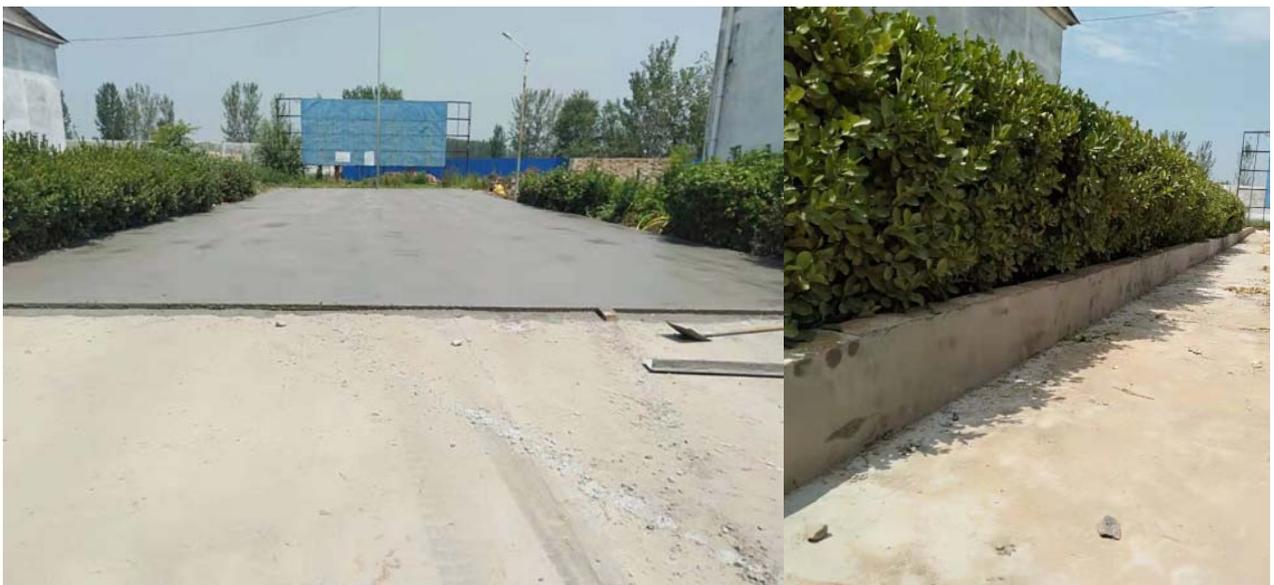
图 3.3-2 临时修复场地铺设

防渗层采用 HDPE 土工膜双缝焊接，膨润土垫之间采用搭接方式，搭接长度不小于 600mm，并在两层搭接中间洒膨润土粉增强防渗，土工布采用缝接。

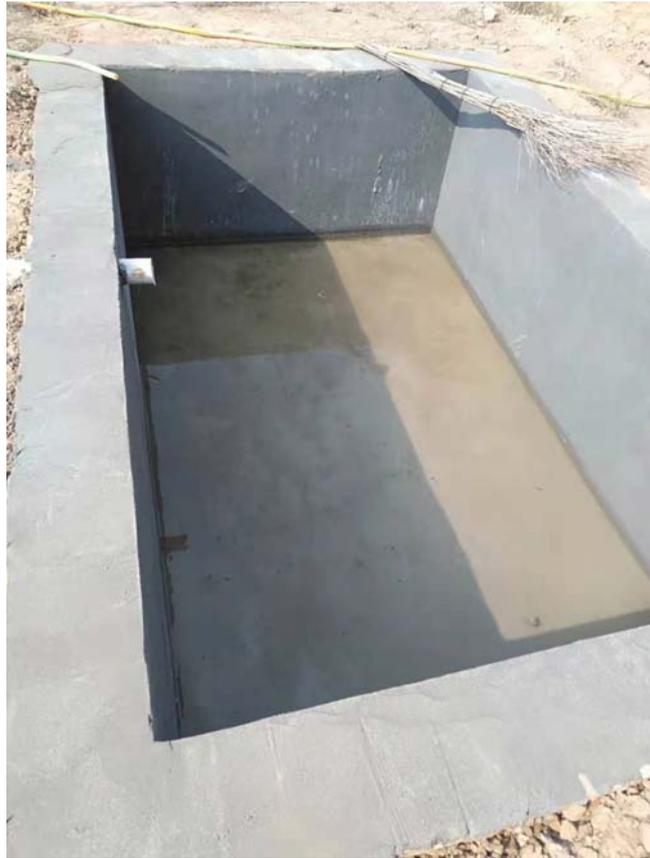
图 3.3-3 集水槽（收集淋溶雨水）

(8) 在临时修复场地设置挡水墙，场地设置一定坡度，雨季可引流淋溶雨水进入场地两侧集水槽（防渗），收集淋溶雨水加入药剂人工混合沉淀，沉淀底泥检测分析达标后回填。

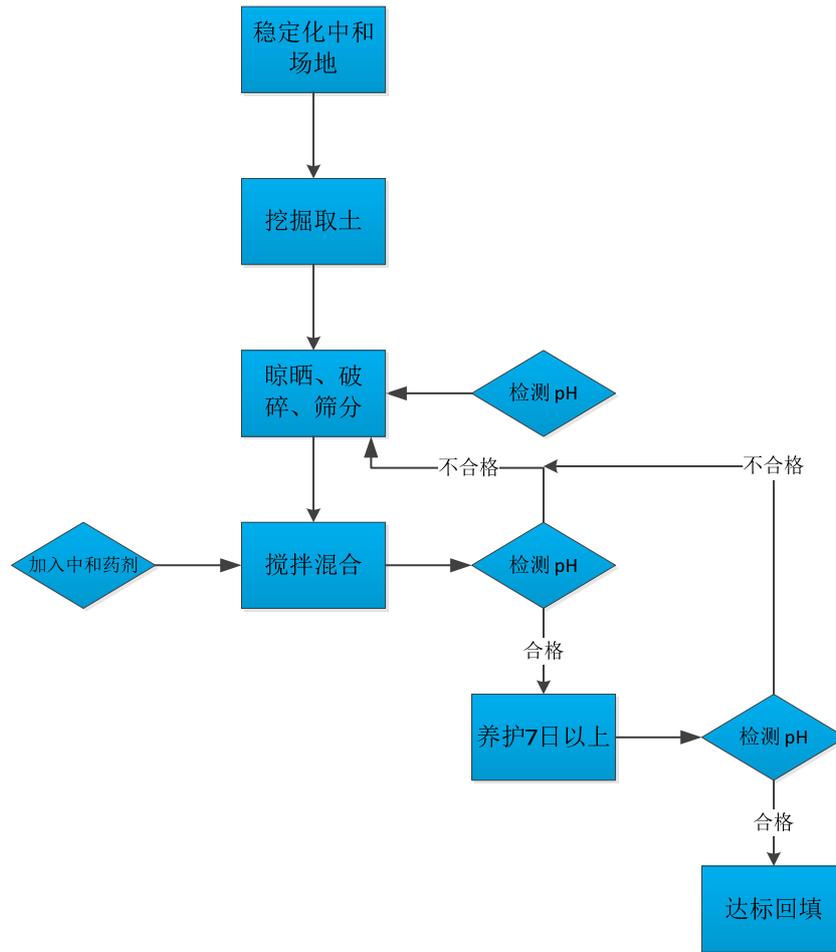
图 3.3-4 施工流程

规范施工流程，保证药剂与污染土壤充分混合反应，混合阶段及养护后均进行试验检测，检测达标后方可回填。

无法满足标准要求土方进行二次处置，二次处置后检测达标回填。

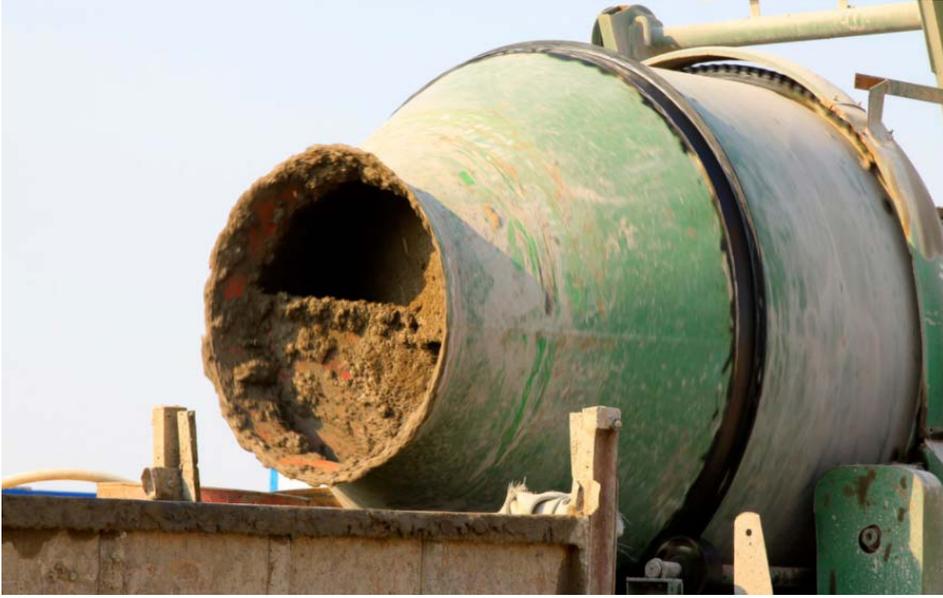
图 3.3-11 污染土壤与药剂混合

为保证污染土壤与药剂充分混合，按照流程分两次对污染土壤进行修复混合，每次混合完成后对修复后土壤进行分析检测，根据现场检测结果显示一次修复后土壤 pH 指标在 6-7.5 之间，进行二次修复工作适当根据一次修复检测结果添加少量混合药剂，二次修复后现场检测土壤 pH 指标在 7-8.2 之间，能够达到修复土壤目标值。

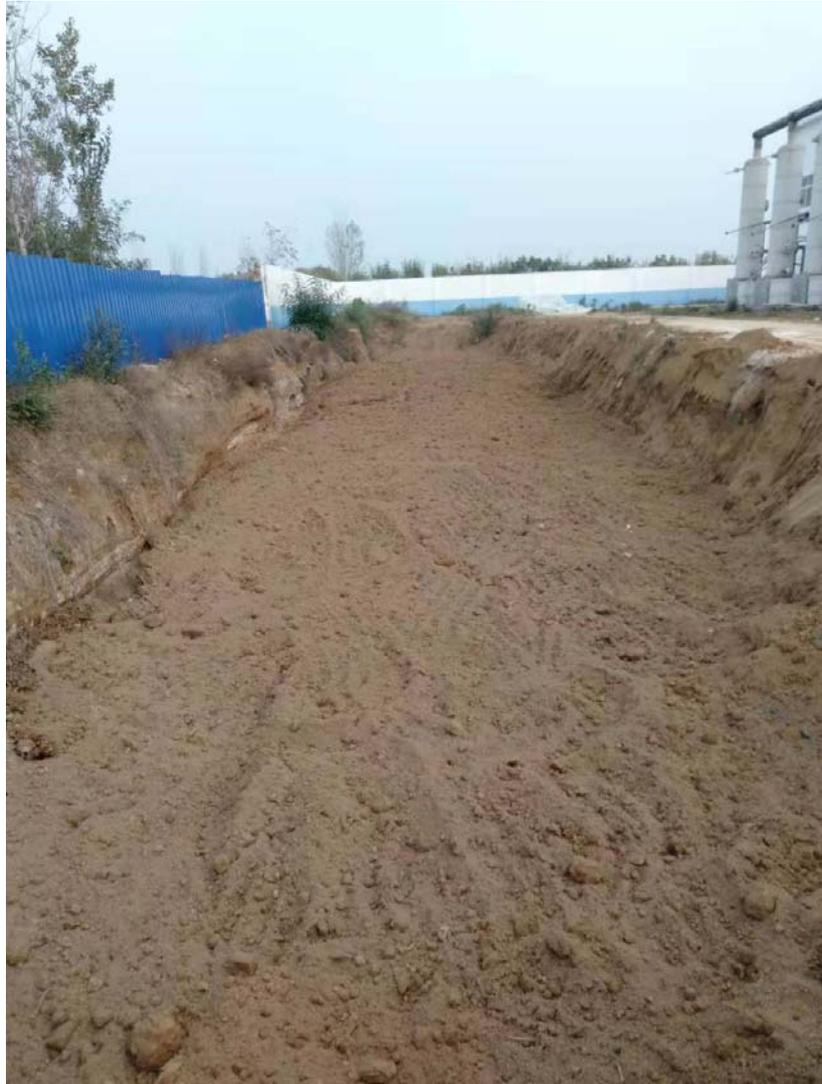
图 3.3-12 养护达标后回填

二次修复后土壤养护一周后再次进行现场检测 pH，检测达标后回填至原场地。

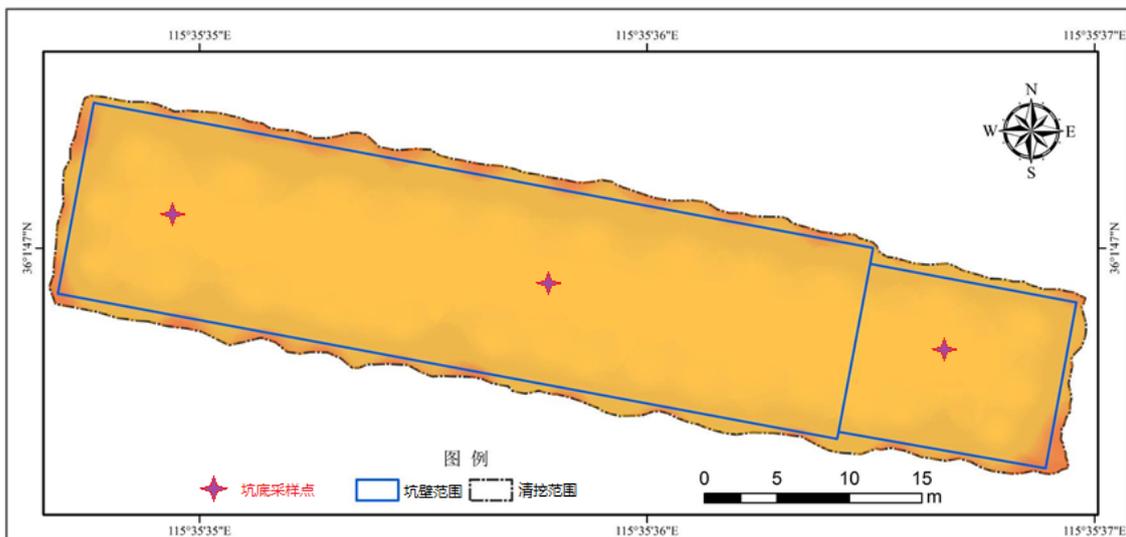
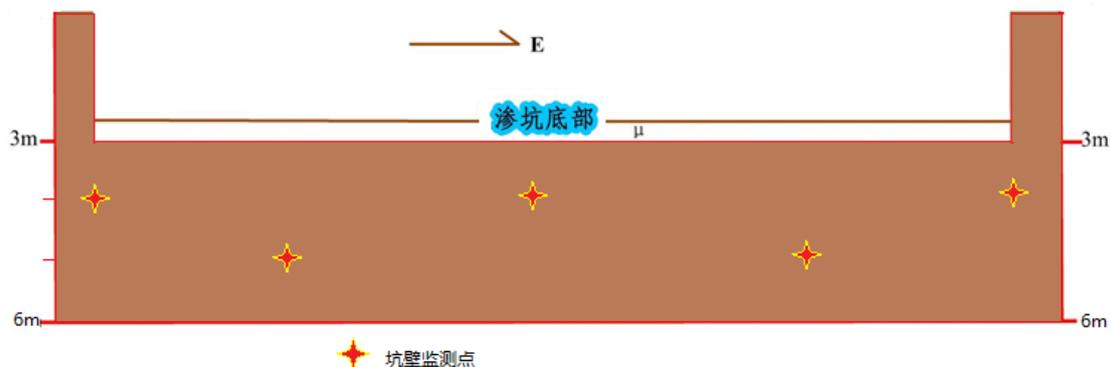
图 6.2-1 基坑采样点示意图

坑底及侧壁按照治理划分区域取样，分别采集土壤样品，合计采集 8 个土壤样品(侧壁样品 5 个，底层样品 3 个)。

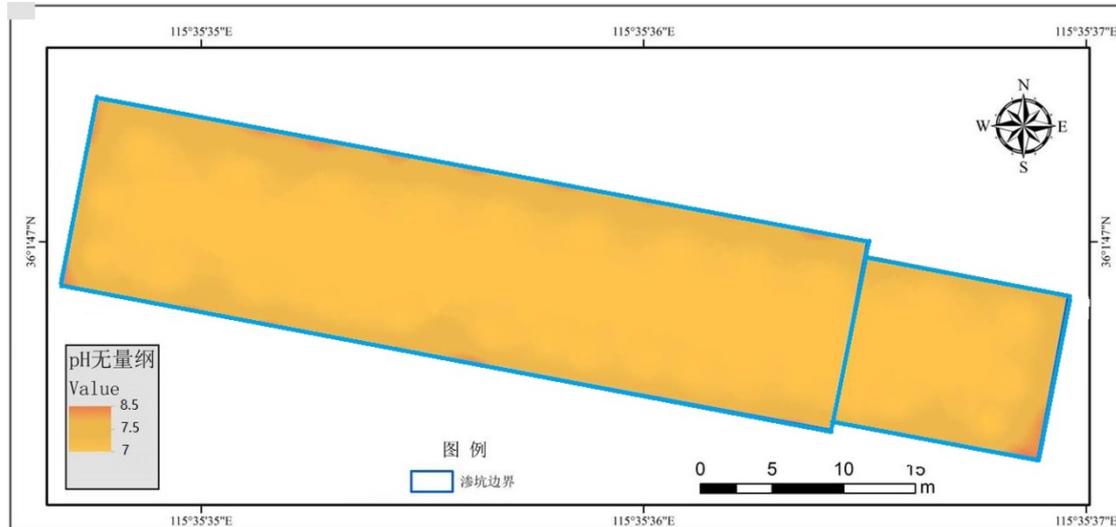
异位修复后回填，场地土壤 pH 分布情况如下图所示：

图 8.2-1 场地土壤 pH 分布示意图

修复后土壤回填到原基坑，评估标准值为调查评估、修复方案确定的 pH 修复目标值，修复工程能够有效阻止污染土壤对原址下层土壤环境影响，在有效控制处置污染土壤基础上恢复原位土壤环境。
