# 茌平县贾寨镇、温陈办事处两块污染场地 污染土壤修复工程效果评估报告

聊城市环境科学工程设计院环境检测中心

二〇一九年三月

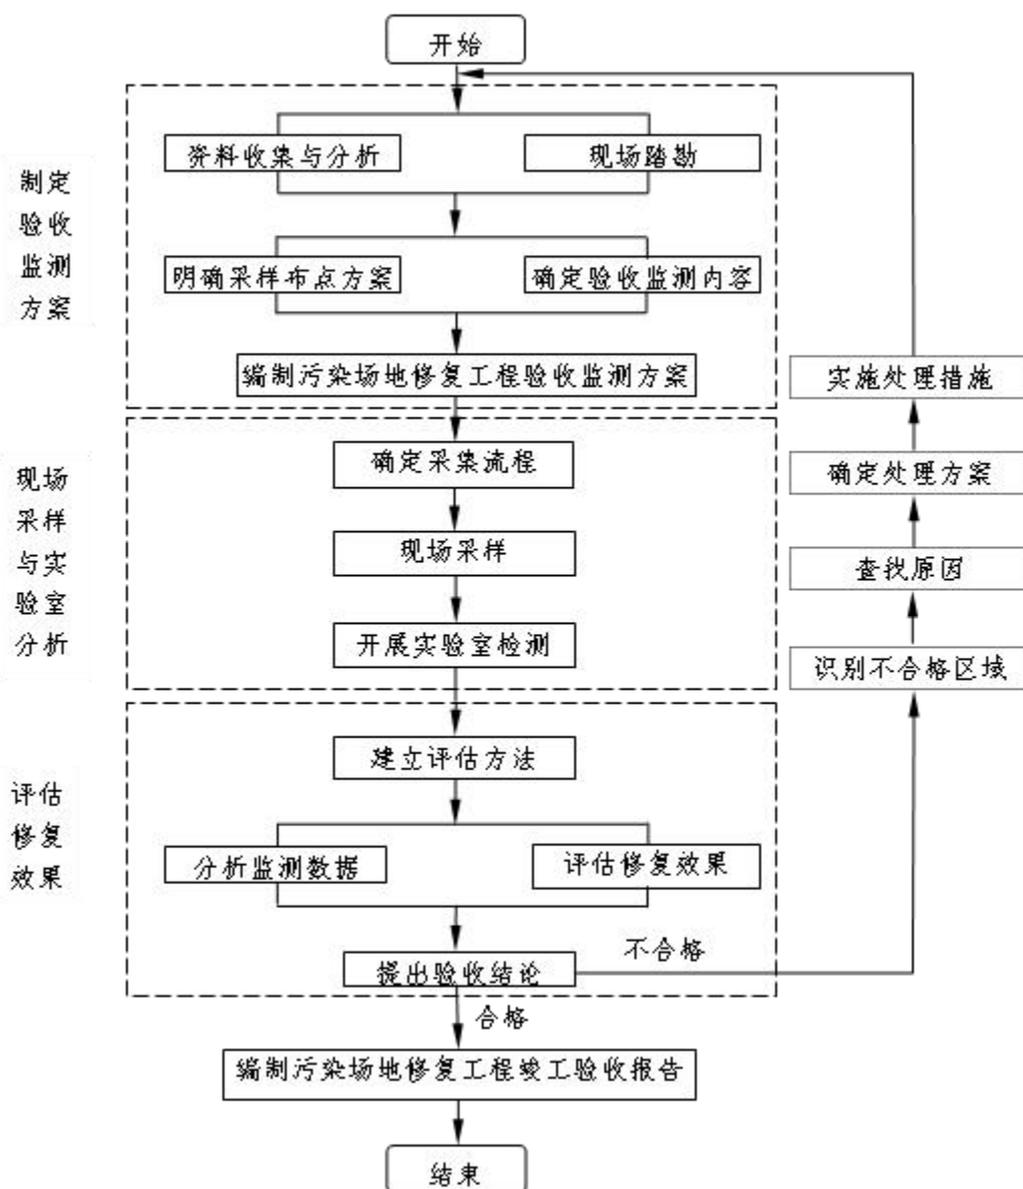
图 1-11 工程评估流程图

通过文件审核、数据收集、踏勘等活动收集的资料进行评估，识别是否存在可能导致场地存在健康风险的潜在问题。判断场地修复行动是否达到保护人体和环境的目的。污染场地修复效果评估文件编制的程序包括制定修复效果评估方案、确定评估对象和标准、复合采样布点方案、现场采样与实验室检测，并进行修复效果评价，工作程序流程图见图 1-1。

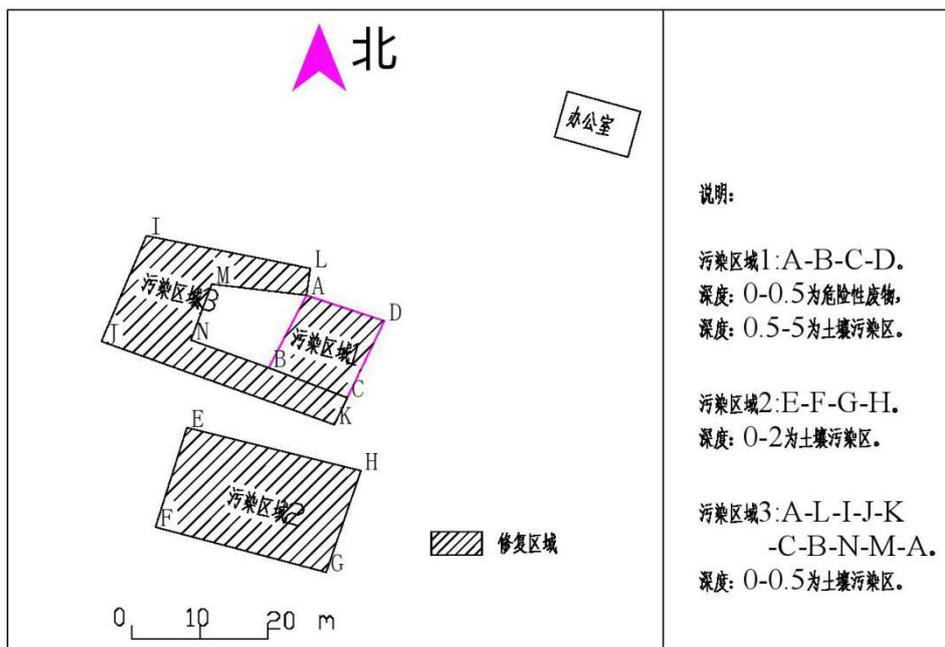
《茌平县污染场地修复技术方案》中显示，温陈办事处齐东村污染场地内污染区域 1（A-B-C-D）的面积为 95.6m<sup>2</sup>，其中在地面以下平均深度为 0.5m 的土壤为腐蚀性危险废物，认定为 HW34 类危险废物，其腐蚀性危险废物方量为 47.8m<sup>3</sup>。除此之外，该区域上部存在 31.2m<sup>3</sup> 污水，经实验室鉴别，该部分污水也具有腐蚀性，认定为 HW34

类危险废物。危险废物处置范围见图 2-7。

为腐蚀性危险废物，认定为 HW34。其腐蚀性危险废物方量为 47.8m<sup>3</sup>，其余污染土的方量为 430.2m<sup>3</sup>。其中污染区域 3（A-L-I-J-K-C-B-N-M-A）修复面积为 300m<sup>2</sup>，修复平均深度在地平面以下 0.5m，方量为 150m<sup>3</sup>。污染区域 2（E-F-G-H）污染面积 362m<sup>2</sup>，修复平均深度在地平面以下 2m，修复方量为 724m<sup>3</sup>。各区域污染范围见图 2-7，污染范围各边界点位坐标见表 2-3。

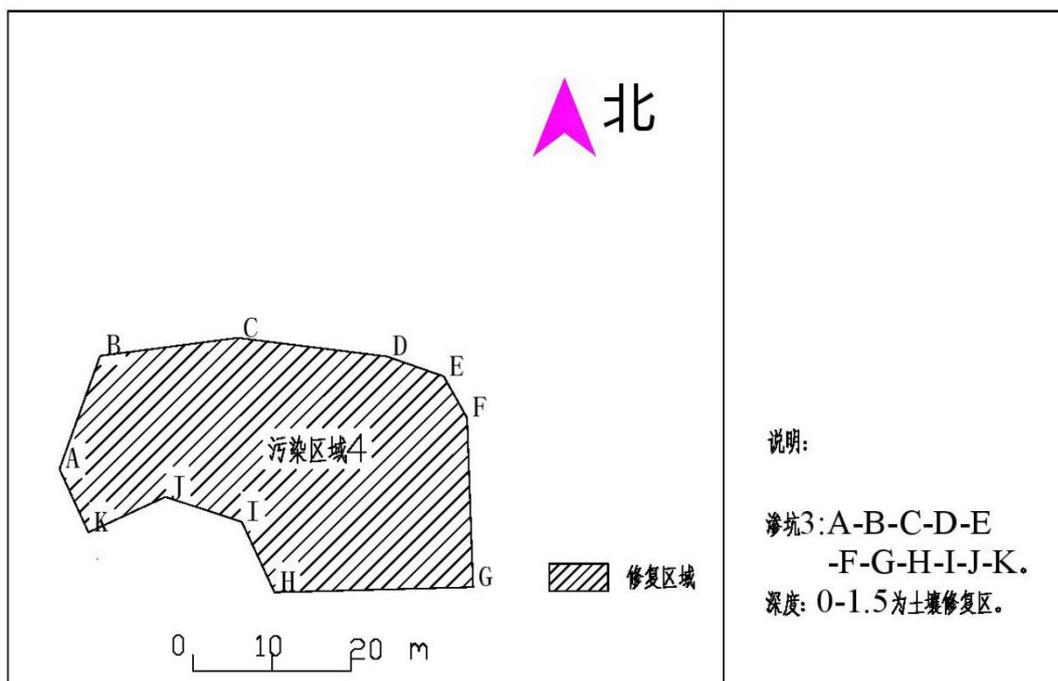
图 2-88 贾寨镇草林张村污染场地修复范围

贾寨镇草林张村污染场地内仅有一个污染区域即污染区域 4，污染区域 4（A-B-C-D-E-F-G-H-I-J-K-A）区域面积为 1000m<sup>2</sup>，修复平均深度取到地面以下 1.5m 处，污染土壤方量为 1500m<sup>3</sup>。该区域污染范围见图 2-8，污染范围各边界点位坐标见表 2-4。

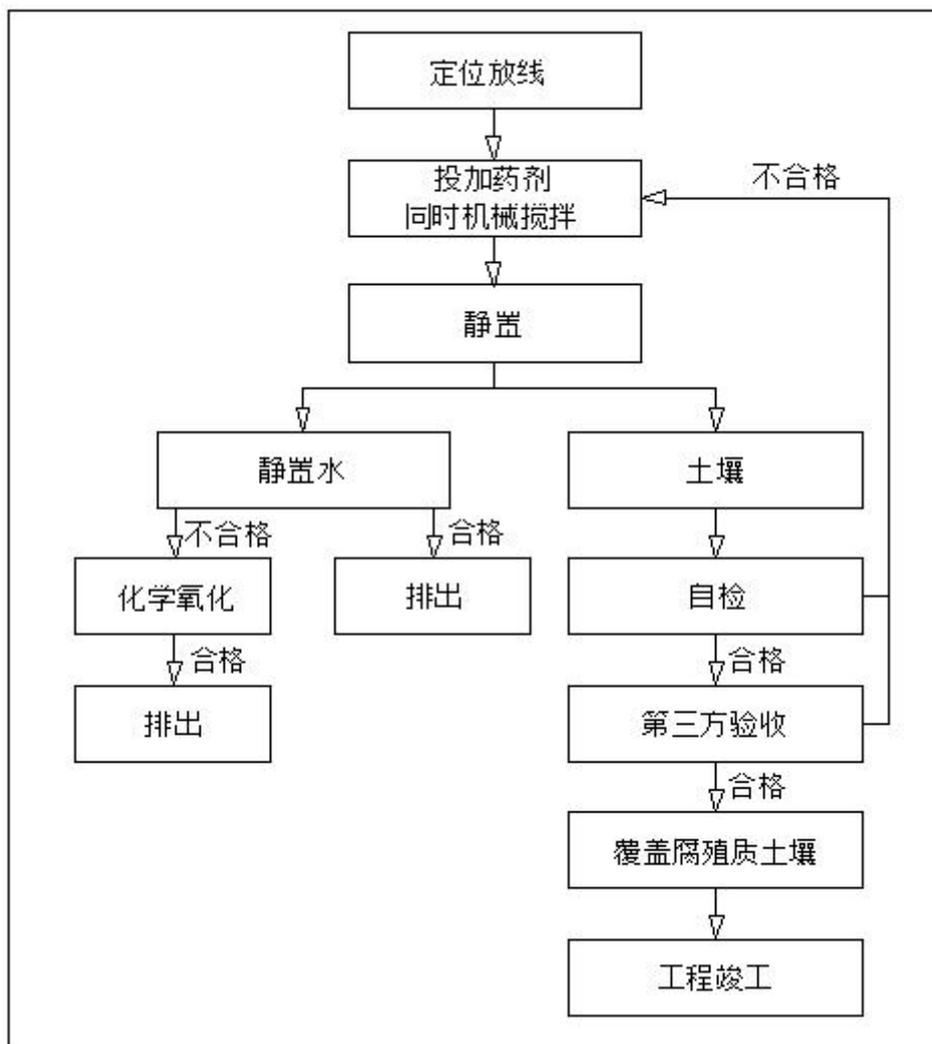
图 3-9 污染土壤和污水修复技术路线图

根据已通过专家评审的《茌平县污染场地修复技术方案》，采用化学氧化技术对场地内的污染土壤和污水进行处理。本项目污水量较少，化学氧化技术需要提高土壤含水率，才能达到较好的处理效果，因此该方案中污水将作为土壤提高含水率的水与土壤同时进行处理，处理的主要工艺流程为：定位放线→药剂投加同时机械搅拌→静置→自检→验收合格→覆盖腐殖质土壤 20cm→工程竣工。污染土在经过化学氧化技术处置后，可能会产生少量静置水，对静置水进行检测，若满足《山东省海河流域水污染物综合排放标准》(DB37/635-2007)表 4 中的一级标准(鲁质监标发[2011]35 号文修改单标准) 及《<山东省南水北调沿线水污染物综合排放标准>等 4 项标准增加全盐量指标限值修改单》的通知（鲁质监标发[2014]7 号），则可运至污水处理厂；若检测数据不达标，则应经过化学氧化技术处理，达标后方可运至污水处理厂。

本方案的土壤和污水修复技术路线如图 3-9 所示。

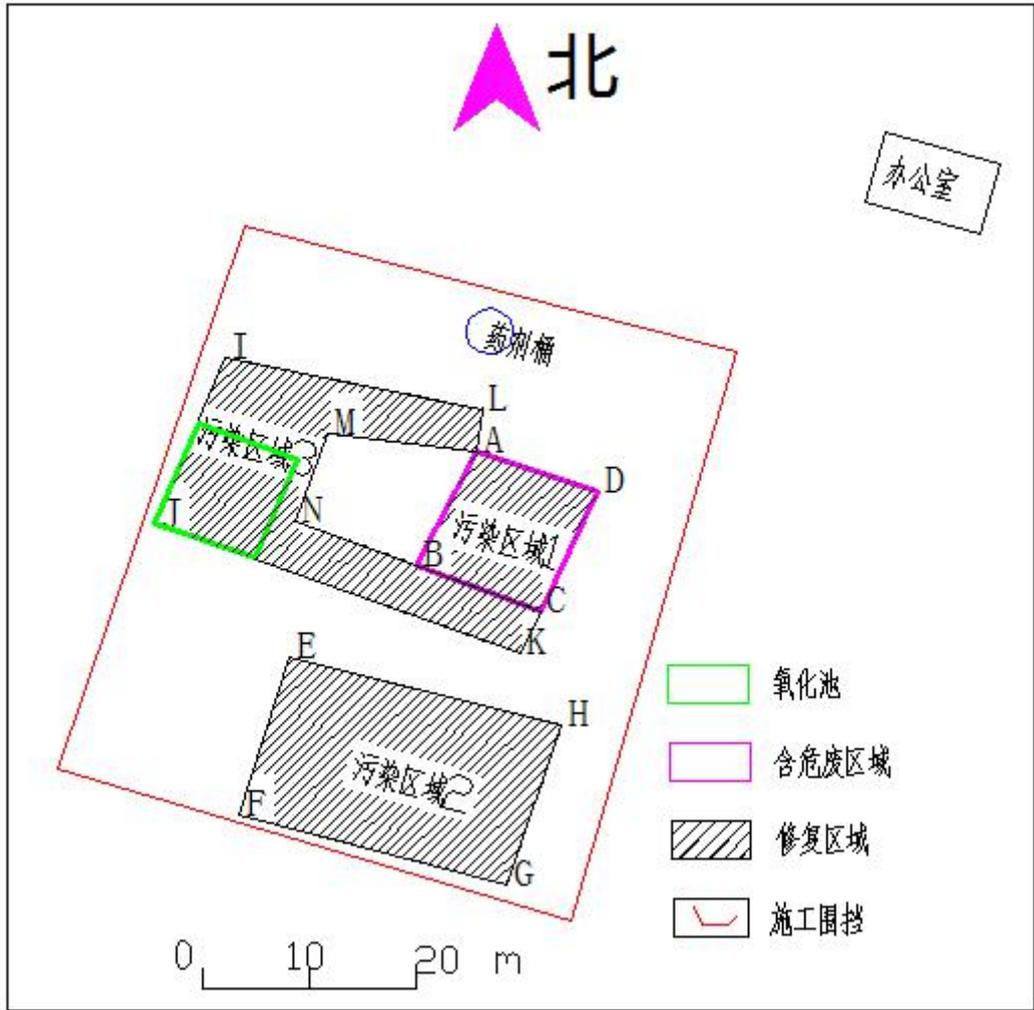
图 3-33 氧化池布置图

本项目两块污染场地内污染区域 1、2、4 均为原位化学氧化修复，均在原地进行搅拌修复，修复后直接再原位进行养护，待检，不再单独布置修复后土壤待检区，污染区域 3 为原地异位化学氧化修复，修复后土壤需单独布置氧化池进行养护待检，施工过程中将其布置在污染区域 3 清挖后基坑底部，具体布置方式为：①在污染区域 3 清挖后基坑底部挖设一个深 2m、长宽各 10m 的基坑，②在深挖基坑内铺设复合土工布并对其进行环保胶无缝粘接用来进行防渗，防止堆存、养护过程中造成二次污染。该区域平面布置见图 3-3。

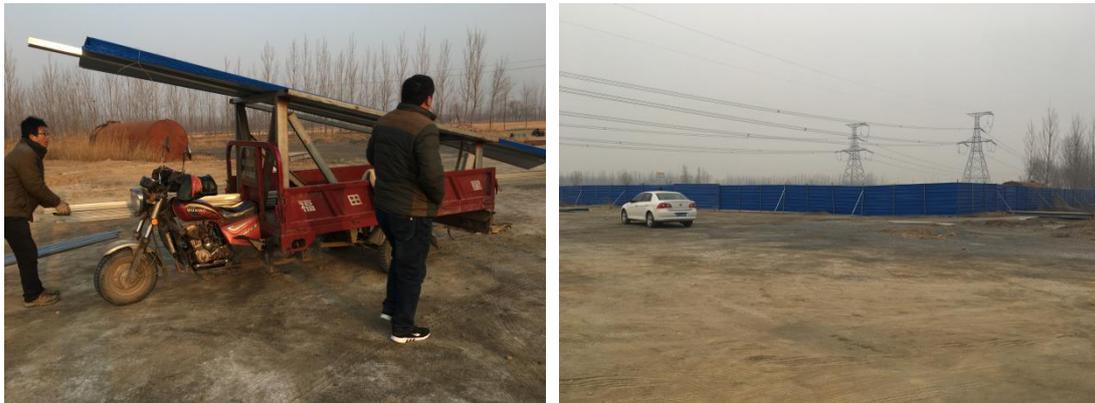
图 3-44 搭建围挡及安全标识

施工单位为防止无关人员进入污染场地内造成不必要影响，在污染场地周边搭建围挡。

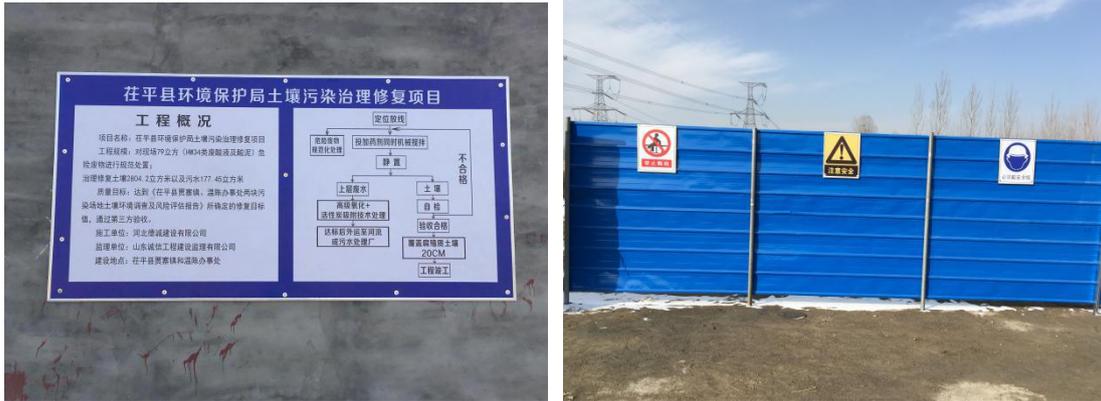
图 3-55 项目简介及安全标识

本项目施工时，内有运行设备且现场污染治理区域均为渗坑，为提高人员安全意识，施工单位在现场悬挂张贴项目简介及各种安全标识。

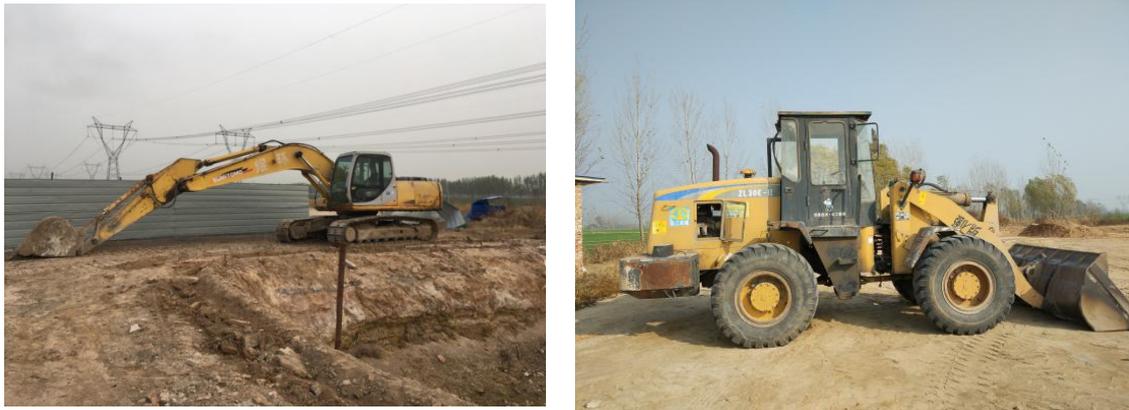
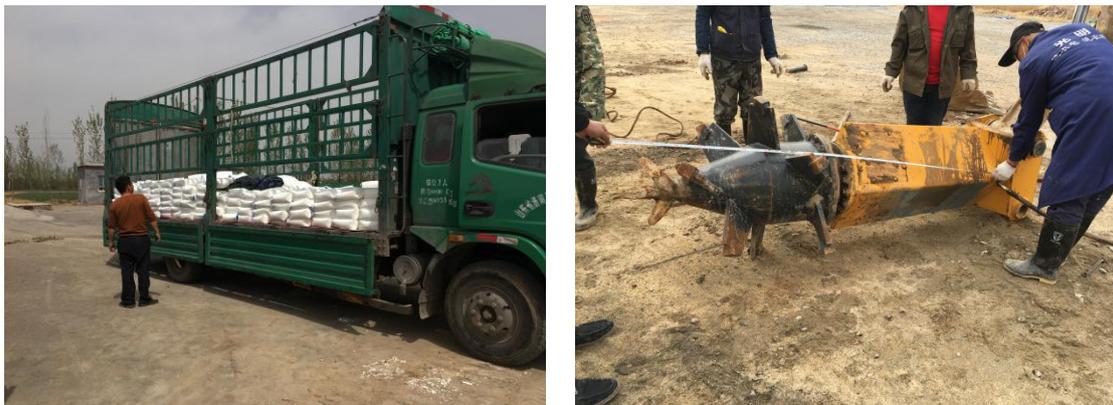
图 3-6 设备、药剂到场

本项目施工前，根据《茌平县污染场地修复技术方案》，所用到的主要设备均提前进场。时间为2018年4月10日。

设备进场

药剂到场

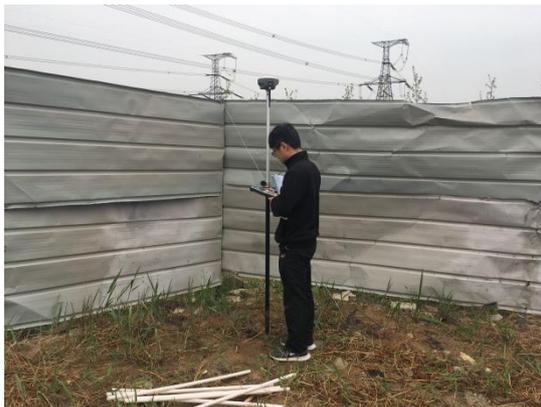
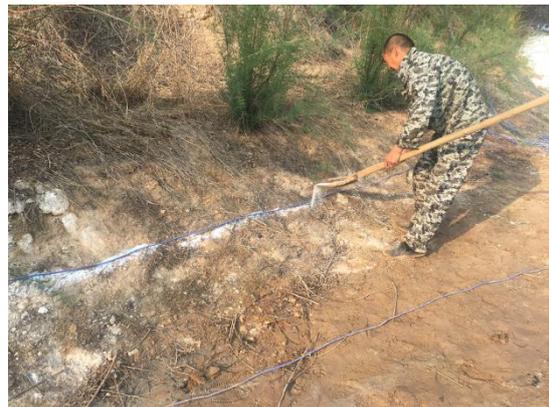
现场定位放线

本项目采用毫米级定位精度的 RTK 定位设备对各污染区域拐点进行定位并测量记录高程,对污染区范围进行测量放线,确保各污染区域边界划分准确、污染土壤全部处置完毕。污染土壤现场定位包括平面位置的定位以及立面标高的定位。

①平面位置定位:污染土壤范围需进行精确的拐点定位,主要以勘察设计部门提供的标准点做为定位数据,向本场地内部区域测设控制桩点,以控制桩点形成虚拟控制网,再以该控制网为依据精确定位污染土壤分布范围各拐点。

②立面标高定位:污染土壤立面定位是指在施工过程中对各层标高进行的实时监控定位,在污染土壤修复过程中利用 RTK 实时测量深度,防止出现搅拌过深,超出污染范围等现象。

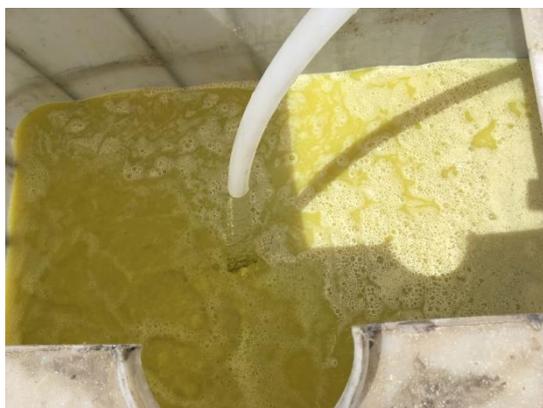
本次土壤修复药剂选取由中国地质科学院水文地质环境地质研究所韩占涛研究员研制的化学氧化药剂，该药剂主要成分为过硫酸盐、硫酸亚铁、柠檬酸钠。按照专家提供的最佳药剂配比为 4:1:0.5。修复污染土壤时，向污染土壤中添加药剂量以过硫酸盐计为 1%（土壤干重）。

现场配置修复药剂

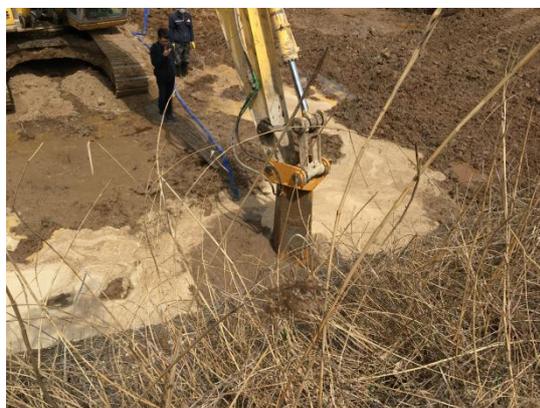
修复过程中，利用搅拌头对污染区域内污染土壤进行搅拌，搅拌的同时，向搅拌处加入配制好的修复药剂，边搅拌边加药，使药剂和污染土壤可以充分接触反应，搅拌头各插点间距均匀，逐点移动，按顺序进行，做到不遗漏且均匀搅拌，各搅拌头插入点间距不超过搅拌头有效作用半径的 1.5 倍。

污染土壤边搅拌边加修复药剂

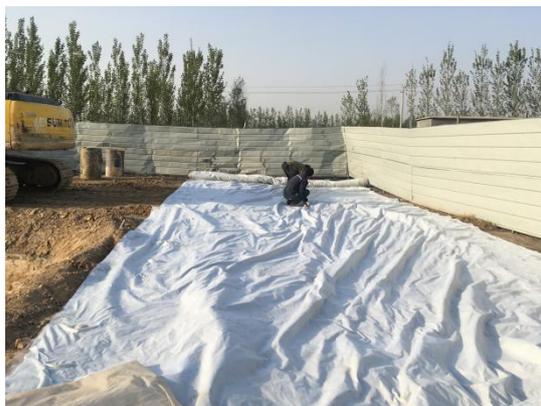
污染区域 1 南侧铺设复合土工布进行防渗

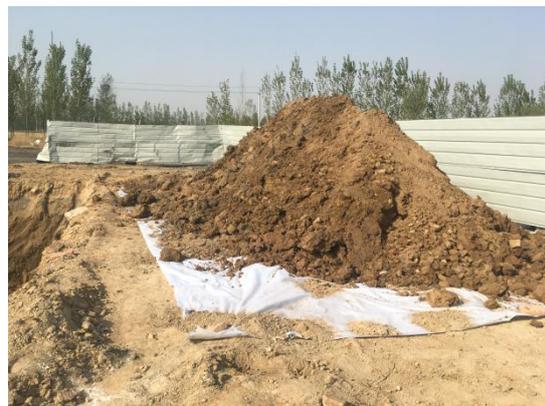
污染区域 1 污染深度较深，为去除危险废物后坑底以下 4.5m，单纯的一次搅拌无法搅拌至该污染深度。实际施工时，首先将污染区域上部 2m 污染土壤清挖至已做好防渗的污染区域 1 南侧，首先修复下部剩余 2.5m 深污染土壤，修复过程同污染区域 2，边搅拌便加入修复药剂，使药剂与污染土壤充分接触，达到最佳修复效果。下部 2.5m 深度污染土壤修复完成后，将清挖处上部 2m 污染土壤回填至污染区域 1 内，重复以上修复过程。

清挖污染区域 1 上部 2m 污染土壤

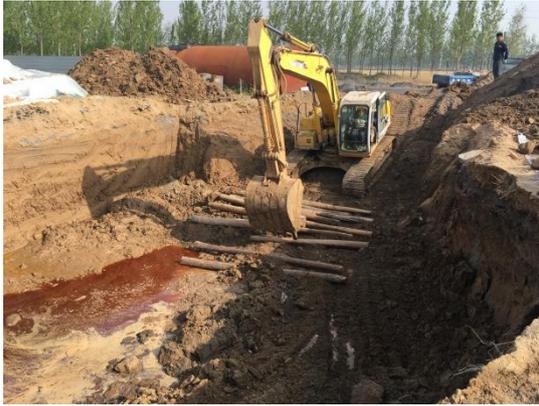
铺设斜坡搅拌下部 2.5m 污染土壤

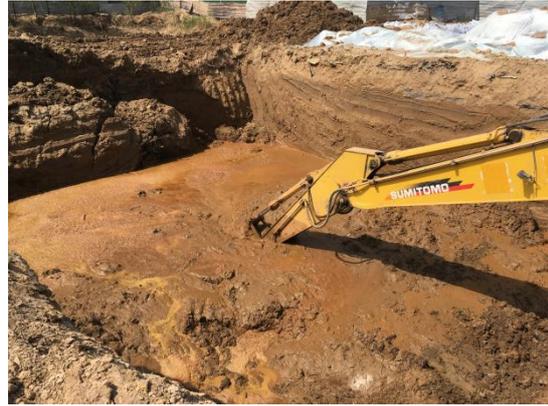
搅拌回填后上部 2m 污染土壤

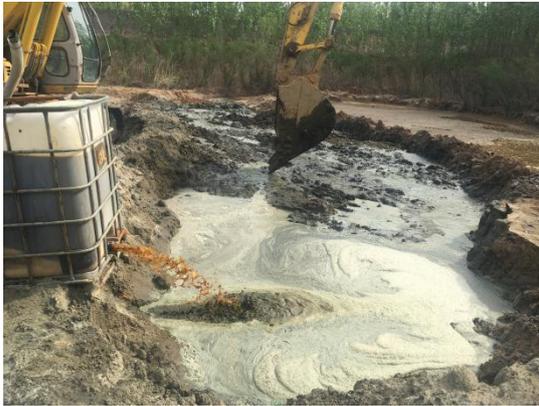
污染区域 4 上部 1.0m 污染情况较为严重，下部 0.5m 污染较轻。修复时，首先添加土壤干重 5% 的药剂来搅拌修复上层 1.0m 污染土壤，充分搅拌后静置反应 4h，之后再添加土壤干重 0.5% 药剂将上层 1.0m 污染土壤与下层 0.5m 污染土壤混合搅拌充分，以此来提高修复药剂的使用效率。

添加修复药剂

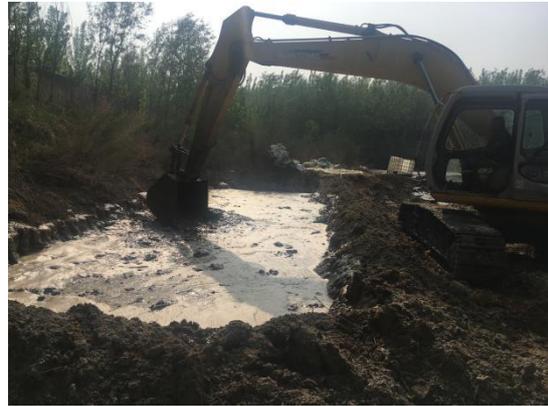
污染土壤搅拌修复

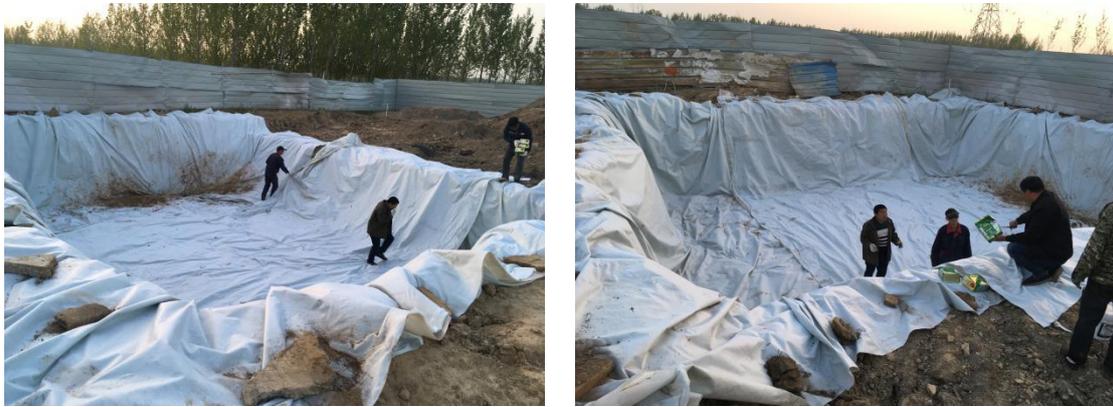
污染区域 3 为原地异位化学氧化修复，修复后土壤需单独布置氧化池进行养护待检，施工过程中将其布置在污染区域 3 清挖后基坑底部，具体布置方式为：①在污染区域 3 清挖后基坑底部挖设一个深 2m、长宽各 10m 的基坑，②在深挖基坑内铺设复合土工布并对其进行环保胶无缝粘接用来进行防渗，防止堆存过程中造成二次污染。

修复后土壤堆存区覆膜并用环保胶无缝粘接防渗

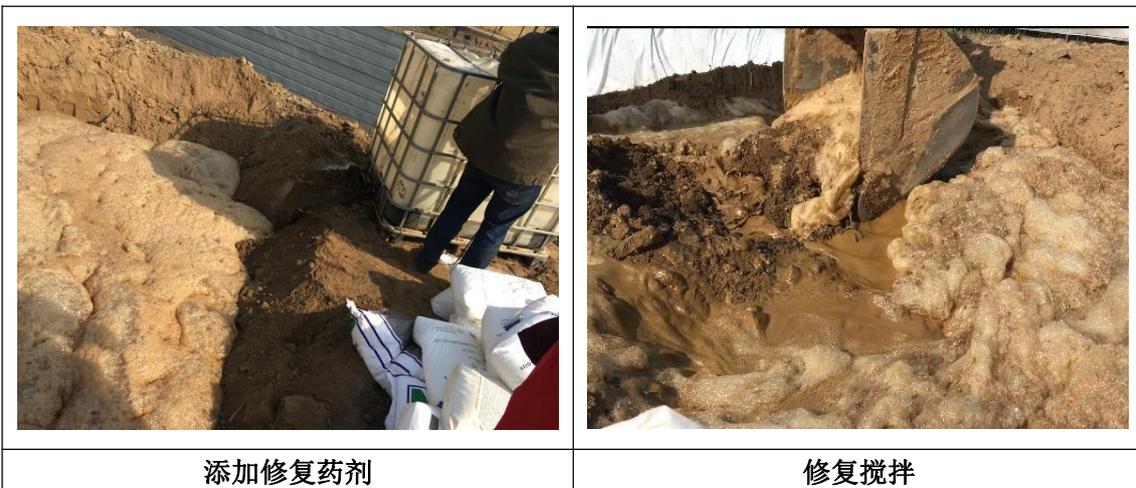
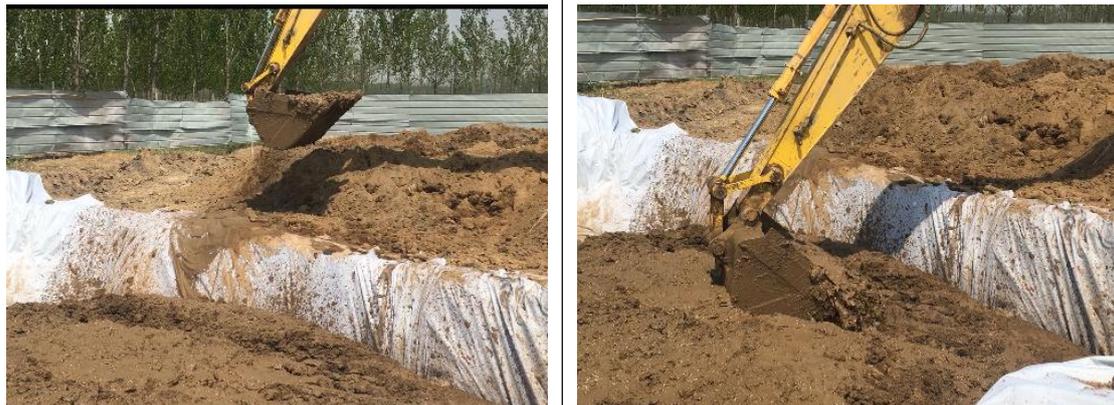
污染区域 3 共有 150m<sup>3</sup> 污染土壤，土方量较少。修复时，首先将规划为氧化池的区域内污染土清挖堆存在区域 3 内北侧位置，铺设完成氧化池后将北侧堆积污染土及区域 3 内其他位置污染土一并转移至氧化池内进行加药搅拌并堆存。

修复后土壤直接放至旁边堆存区

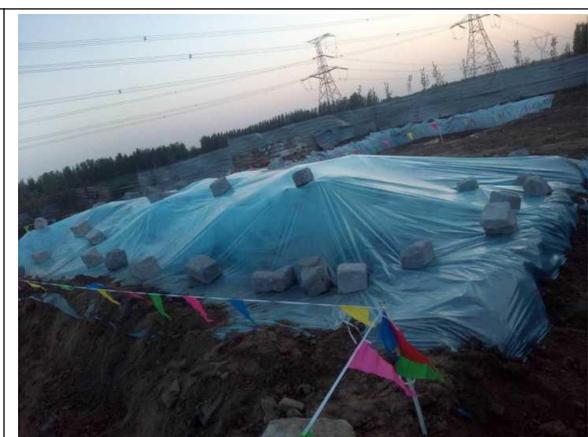
监理效果：修复单位收到联系单后立即对暂存于场地内的危险废物进行了防雨苫盖，避免了雨天对危废的影响。

<p>监理联系单（一）</p>	<p>危废暂存区防雨苫盖</p>

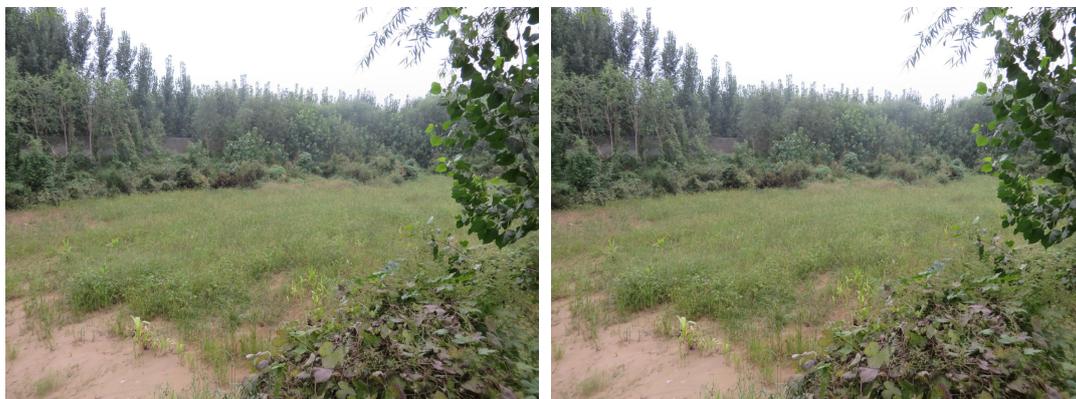
场无遗留污染痕迹并均进行了覆土，其中贾寨镇污染地块已长满杂草，温陈办事处地块覆土量较大，已将原坑填平。

贾寨镇污染区域现状（摄于 2018.09.13）

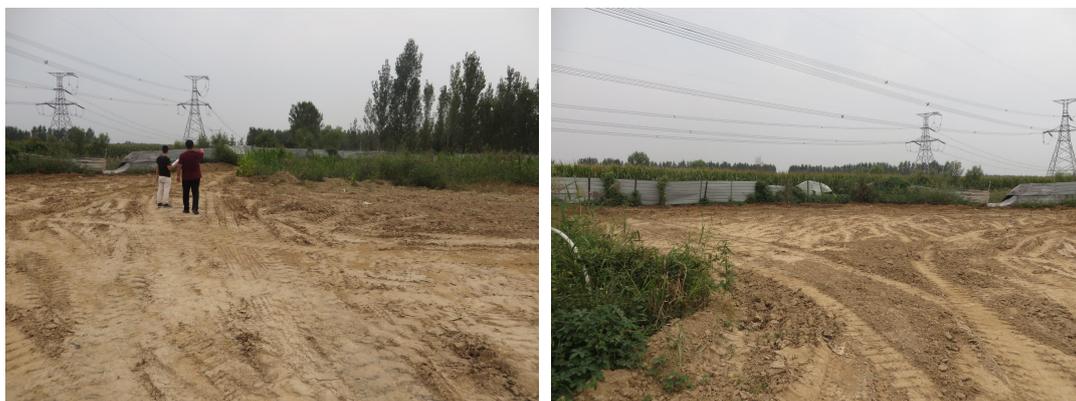
温陈办事处污染区域现状（摄于 2018.09.13）

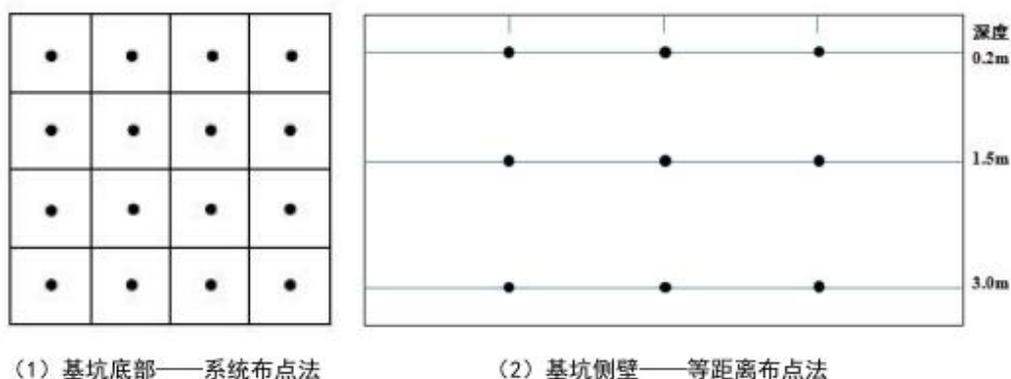
图 1 基坑底部与侧壁布点示意图

④基坑坑底和侧壁样品以去除杂质后的土壤表层图样为主（0~20cm），不排除深层采样。

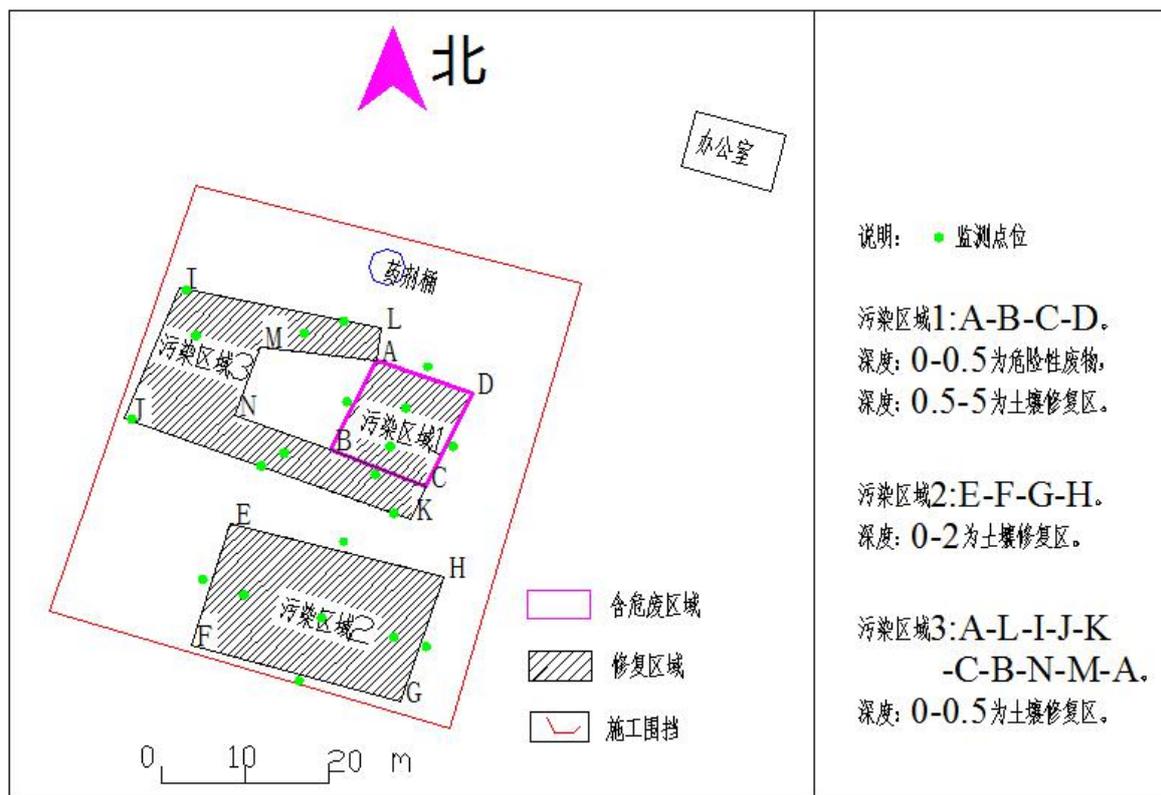
图 5-11 温陈办事处验收平面布点图

本项目修复效果评估平面布点图见图 5-1 和图 5-2。

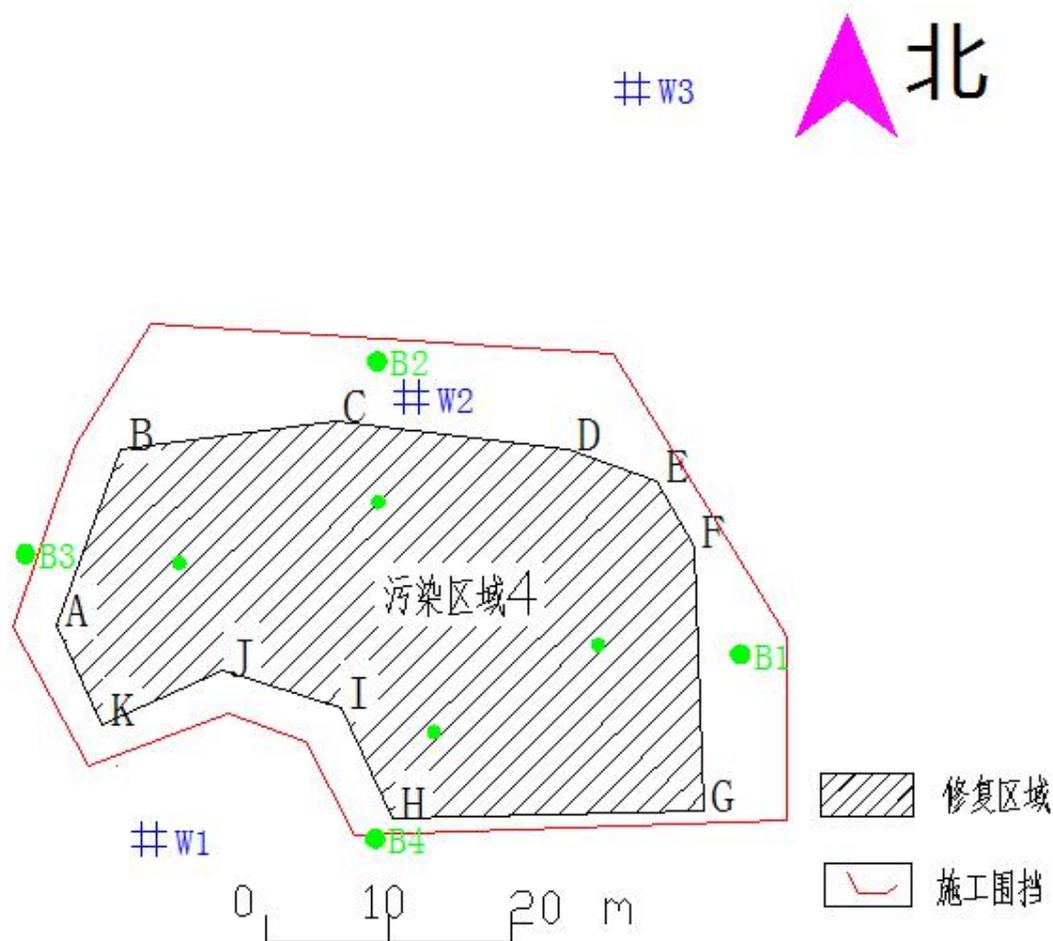
图1 贾寨镇布点图

4、场地内清洁土与修复土接触层及监测因子：考虑修复后场地平整度和钻机采样深度有一定误差，为了保证修复后样品的代表性，在清洁土与修复土接触层下 0.5m 补测一层样品。
