聊城市三所一队建设-看守所、拘留所
及武警中队用地

污染土壤修复工程效果评估报告

聊城市环境科学工程设计院环境检测中心

2018年4月

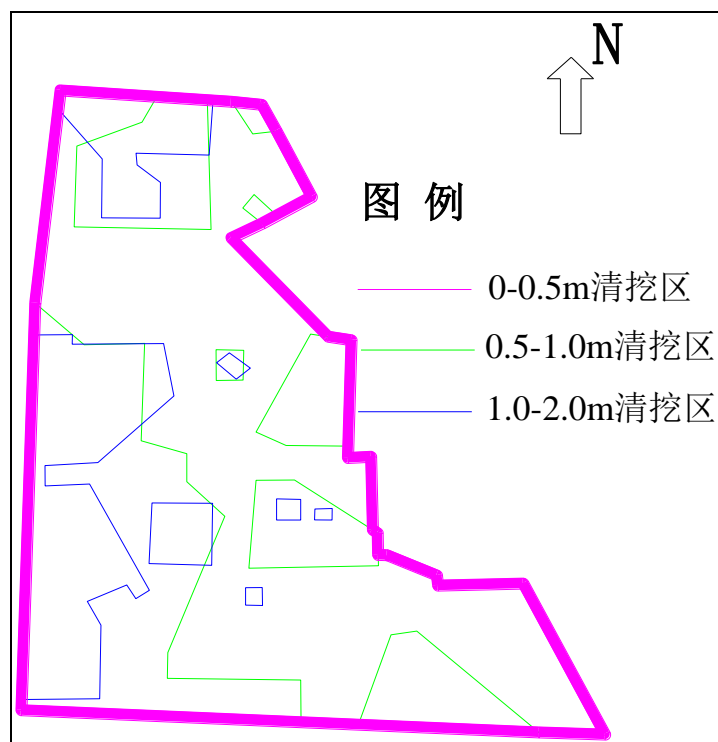
图 2-8 土壤清挖范围和深度图

综合前期调查和加密调查的结果，对污染物的范围进行了插值分析，确定土壤中砷、镉、铅的污染范围。根据分析结果，将污染土壤按照 0-0.5 米、0.5-1.0 米和 1.0-2.0 米分层统计需要进行清理修复的范围，各层的清理范围分别见图。根据设计方案场地需要进行清理修复的总土方量为 14.8 万 m³，最终实际清挖工程量约为 16.09 万 m³。

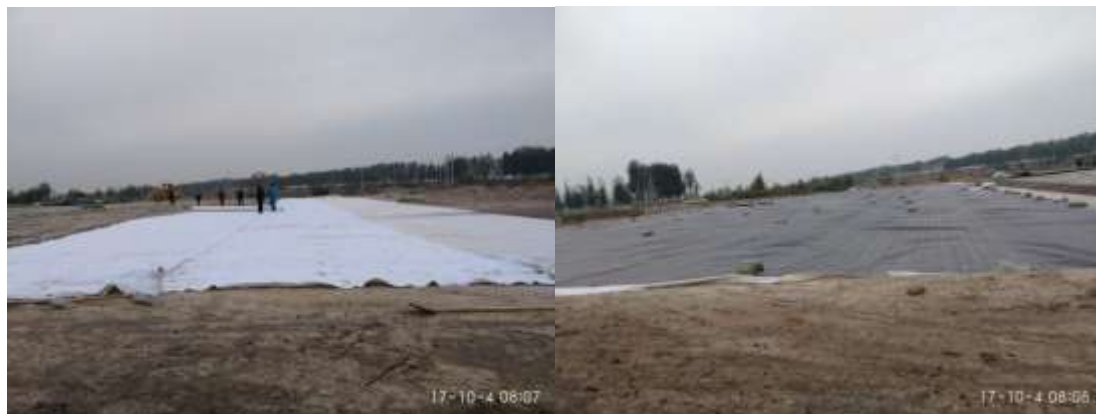
图 3-11 修复待检区

在场地西北区布设 5300m² 修复待检区，场区平整完毕铺设土工布，土工布上铺 HDPE 膜。暂存区用于修复后待检土壤养护待检，未及时倒运至危废大棚的封装吨袋，也短驳至此后进行换叉车导入车间。

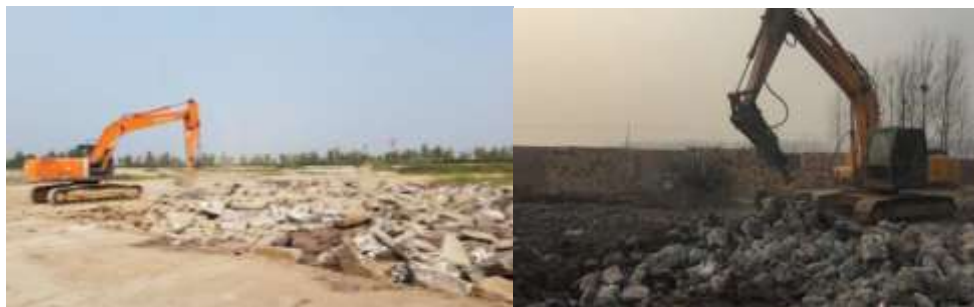
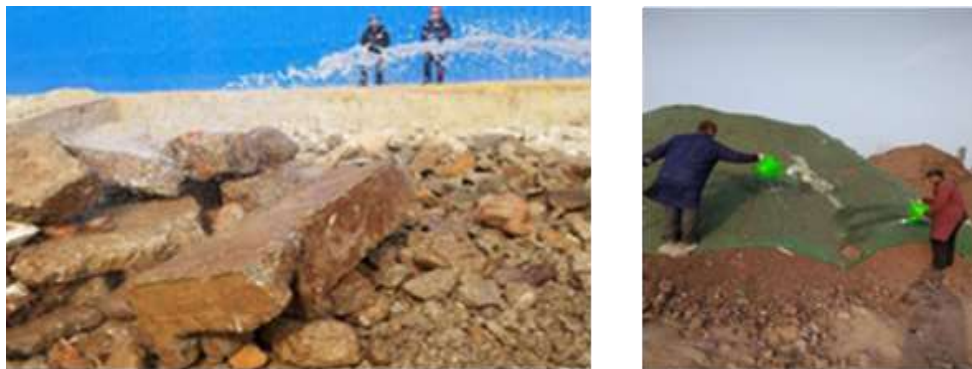
图 3-12 建筑垃圾破碎清洗与水体去向

现场遗留有大量原地基基础、硬化地面，清挖前采用破碎机械完成对场区的建筑垃圾破碎。建筑垃圾主要分布于 A、B、D 三个区域，破碎平面分布图。自 2017 年 10 月 1 日开始运行，至 2018 年 2 月 12 日停止运行。由于建筑垃圾多为成片地基基础、道路硬化地面，基本无附着物，因此对建筑垃圾进行简易冲洗。

破碎建筑垃圾清洗废水和车辆清洗水用于喷洒待修复堆土，作为土堆养护使用，并保持堆土表面湿润减少扬尘。由于现场冲洗建筑垃圾多为硬化地面附带泥土较少、洗车池水为多次回用用水，因此，总体地表水体用水量较小，在稳定化修复过程中未有水流汇集情形。

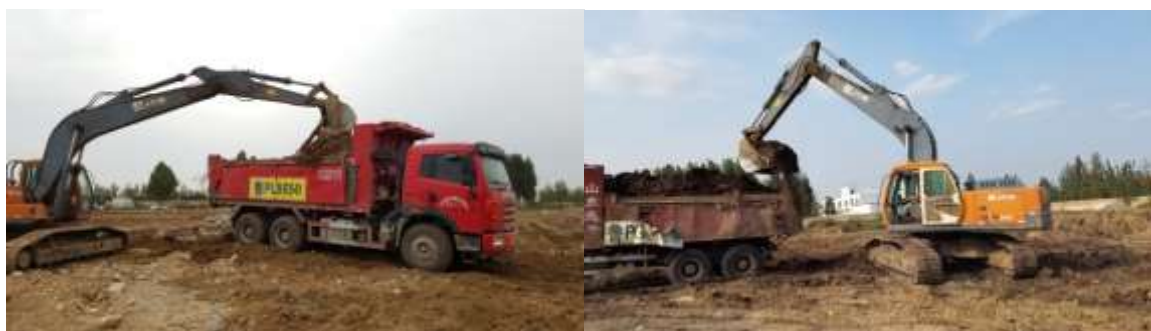
图 3-13 土壤清挖施工

土壤清挖共分四个区，污染面积约 14.8 万 m^2 ，实际清挖量为 16.09 万 m^3 。该部分土壤已经于 2017 年 10 月 1 日至 2018 年 2 月 12 日完成清挖运输工作。清挖分 4 个区开展清挖，清挖顺序按照 C 区、A 区、B 区和 D 区施工顺序。现场主要采用侧向挖土法进行污染土壤的清挖作业，侧向挖土法的操作方法是：指挖掘机的一面沿着基坑的一侧移动，自卸汽车在另一侧装运土。

施工过程包括确定清挖顺序、开挖施工、场内运输倒运等施工过程，本施工累计清挖土方量 16.09 万 m^3 。

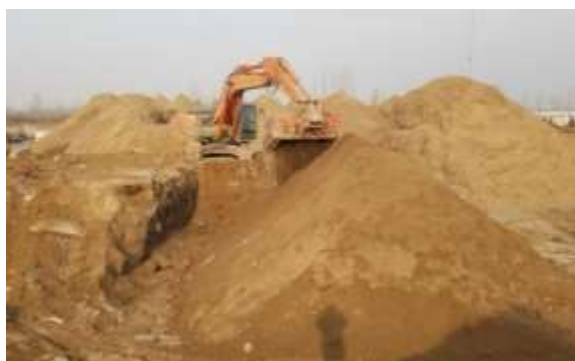
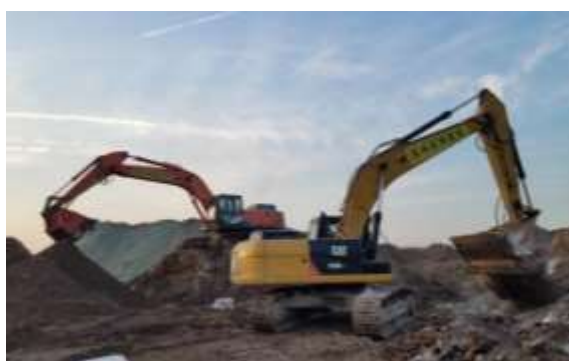
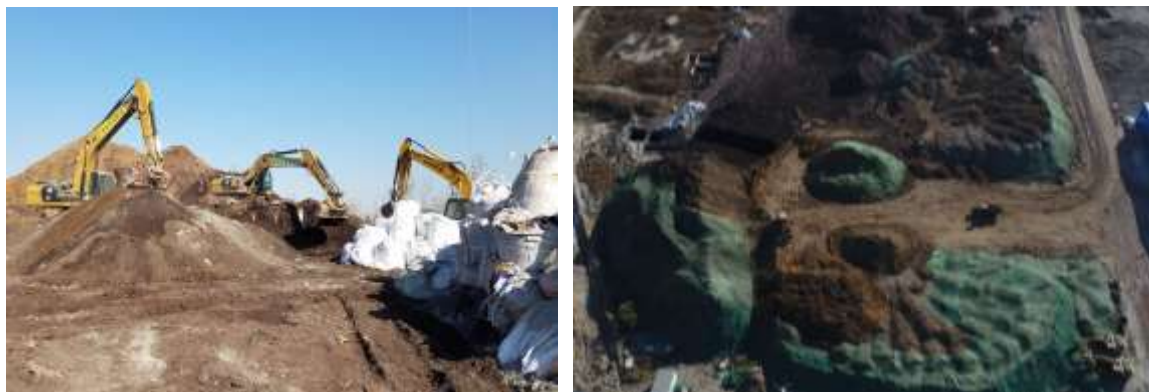
图 3-14 土壤筛分、药剂搅拌

土壤挖掘后筛分，添加稳定化药剂后利用专用设备充分混拌，检测合格后回填。施工过程的技术关键在于稳定化药剂的效率、投加量以及混合效果。根据前期的试验效果，根据不同浓度的添加比例，选用针对 As、Cd 等稳定化效果好的金属药剂 MetaCon[®]。根据设计要求，对于污染土壤采用 ALLU 斗进行混合，混合 2-3 次。

修复初期采用下层堆污染土平台、上层铺洒药剂，Allu 斗筛分混合的方式进行修复，监理过程发现粉末状药剂造成明显扬尘。多次试验后，采用了污染土中间夹层药剂的方式，Allu 斗筛分混合过程明显减少扬尘。过 2-3 次筛粉混合，破碎后土壤团块粒径基本均匀，经土壤与修复药剂实现均匀混合。

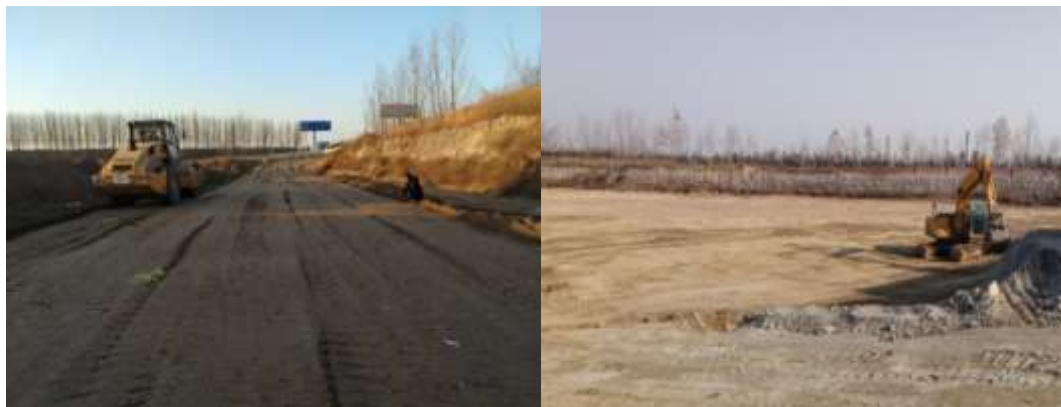
各回填区底部铺设 30cm 厚黏土，并采用 18t 震动压路机进行压实，根据现场施工要求对地坑进行不低于 5 遍碾压，且不低于 2 次为震动碾压；回填区四周侧壁修为梯形，并将表面夯实实后，覆土工布后再铺设一层 $\geq 2\text{mm}$ 厚 HDPE 膜。

黏土压实

底部压实效果图

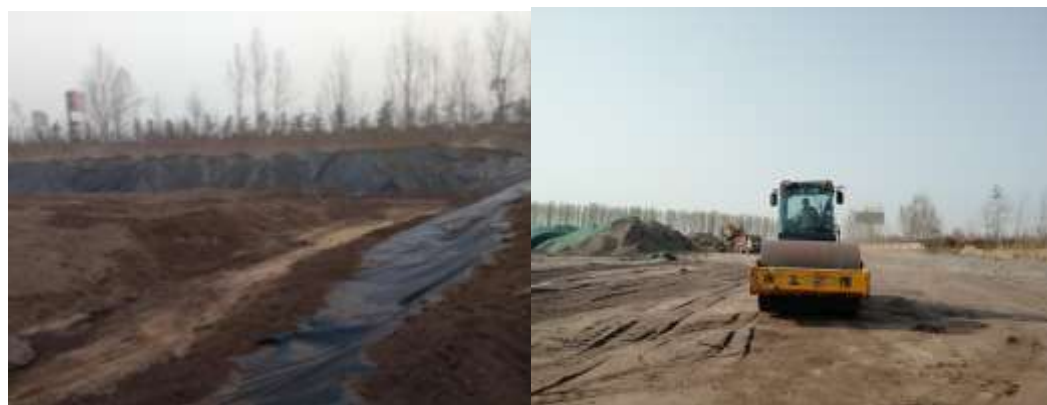
侧壁防渗膜铺设

回填土分层压实

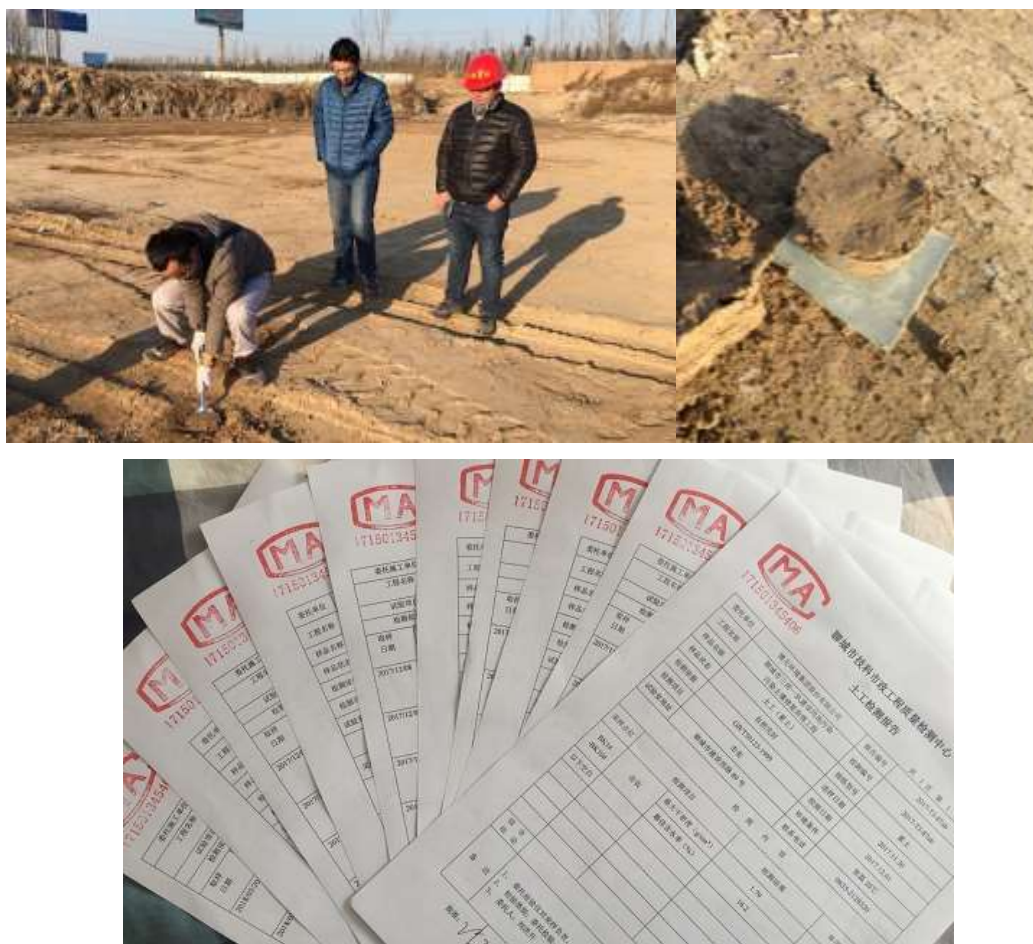
图 3-17 基坑回填区取样检测

回填施工前对回填区进行清理，将地面杂物清除，排干积水，并对淤泥进行清除；对原地面进行平整碾压，经送检第三方合格后等待回填。土壤粒径不能超过铺土厚度的 2/3，且最大不能超过 50cm，粒径过大时采用破碎机械进行破碎。底部覆盖一层 30cm 厚的黏土，填方压路机采用 18t 震动压路机，现场经试验后确定为 3~5 遍，压路机行驶时采用进退式，速度不超过 2km/h。经压实后，进行了渗透系数的检测，验收合格后进行回填。

为保障回填区建设效果，施工监理监督下进行回填土压实度、渗透系数等土壤样品取样。检测数据出具后，报审工程监理和业主，报审文件结束后申请修复后合格土壤的回填。

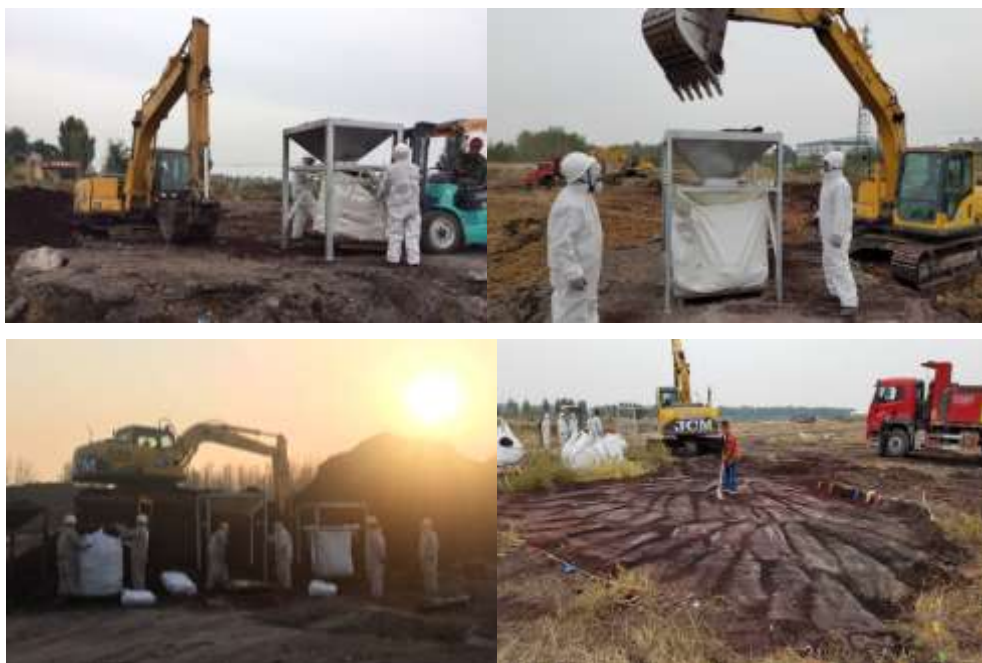
图 3-18 危险废物的清挖与封装

根据修复技术方案中现场调查和测量，确定的场地危险废物的范围，现场分为地上堆和地下部分两类。清挖的总体思路为先地上危废，后地下危废；按照区域分布顺序为：先 C 区场地危废，后 A 区、B 区场地危废的清挖与。现场制备四台危废打包机，分区进行分别封装。根据最终清挖统计，最终清挖方量为 12016m³。

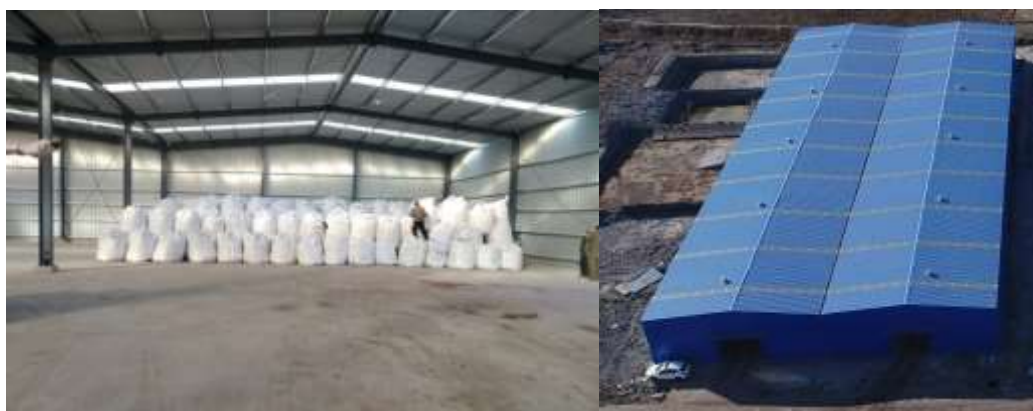
图 3-19 危废大棚内置及俯瞰图

现场在监理旁站监督下使用 XRF 进行快速检测分析，将封装吨包袋分为中高浓度区、低浓度区分别堆存。其中中高浓度污染土壤直接采用叉车直接搬运至危废暂存大棚，待与有资质危废单位签订合同后立即外运；对于经自检测为疑似中低浓度污染土壤，暂置于 HDPE 膜上并用雨布遮蔽，委托中国环境科学院对覆膜上的污染土壤进行分析鉴定工作。

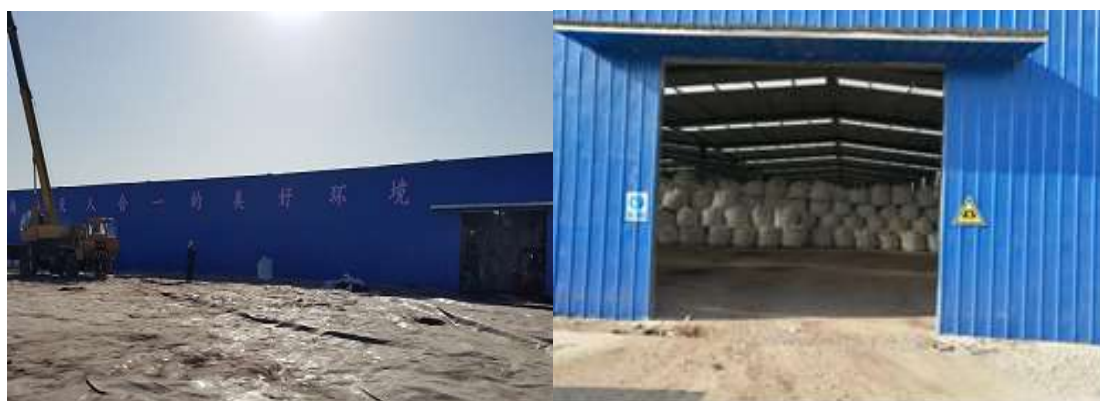
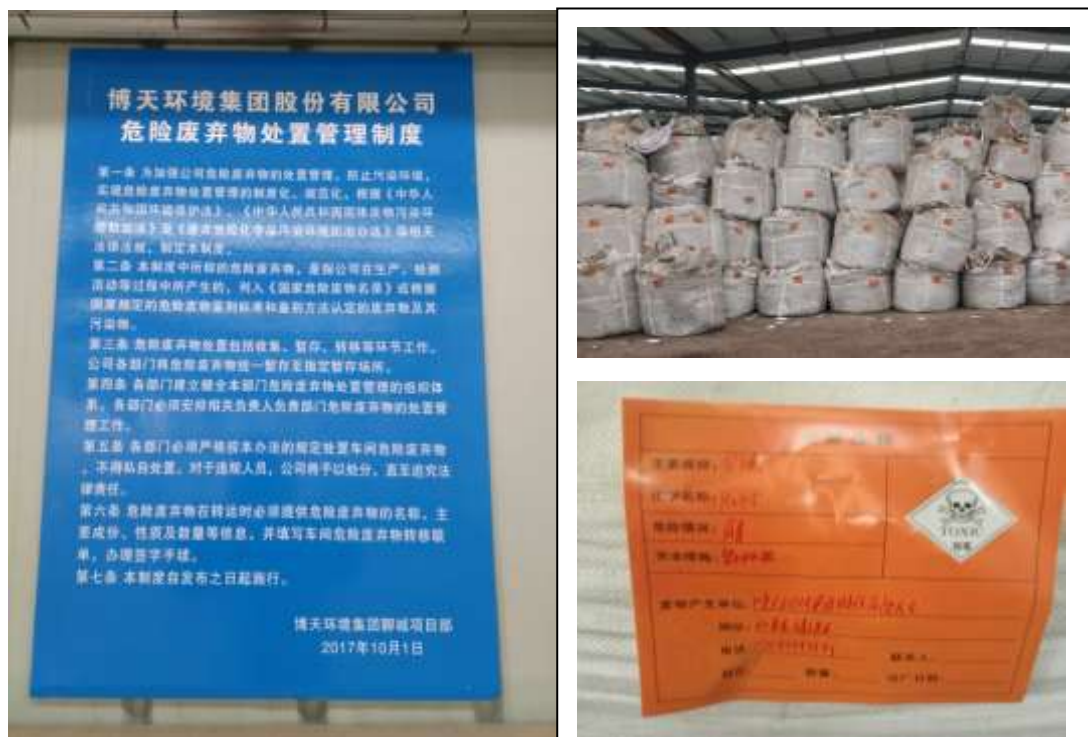
图 4-4 危废暂存车间标识

⑥危废暂存仓库底层铺设防渗膜，上层铺设水泥（防止车辆进出损坏防渗膜），暂存仓库内设置渗滤液搜集池；危废暂存仓库周边挖有导流沟，直通雨水收集池，防止大雨浸入危废暂存仓库；

施工方将渗滤液收集池建到危废暂存仓库外，经环境监理要求后施工方在危废暂存仓库内重新建设渗滤液收集池并做好防渗措施。本项目场地内收集、运输、暂存、转移过程中危废均采用吨包袋装并扎口，对破损吨包袋及时更换，对遗撒危废及时清理并装袋。通过上述措施场地内危险废物均妥善处置，未对场地造成二次污染。

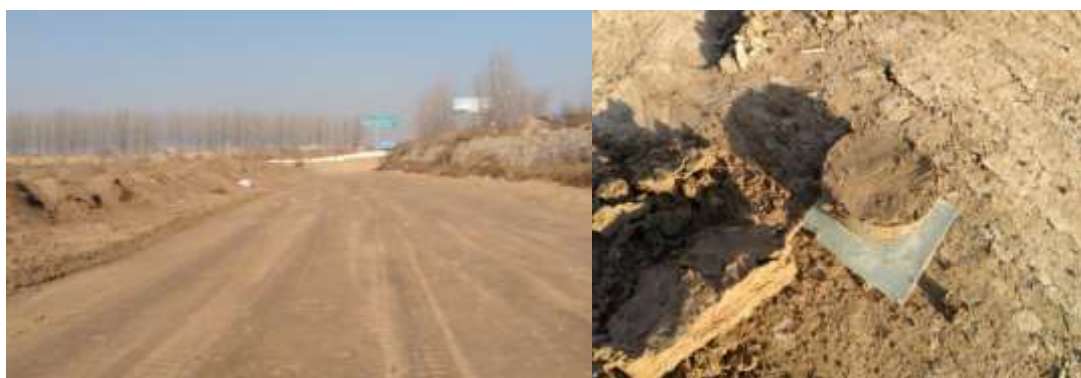
图 5-2 回填区分层压实及取样送检

经送检结果表明，采用震动压路机压实 3 遍，可以满足场地压实要求。

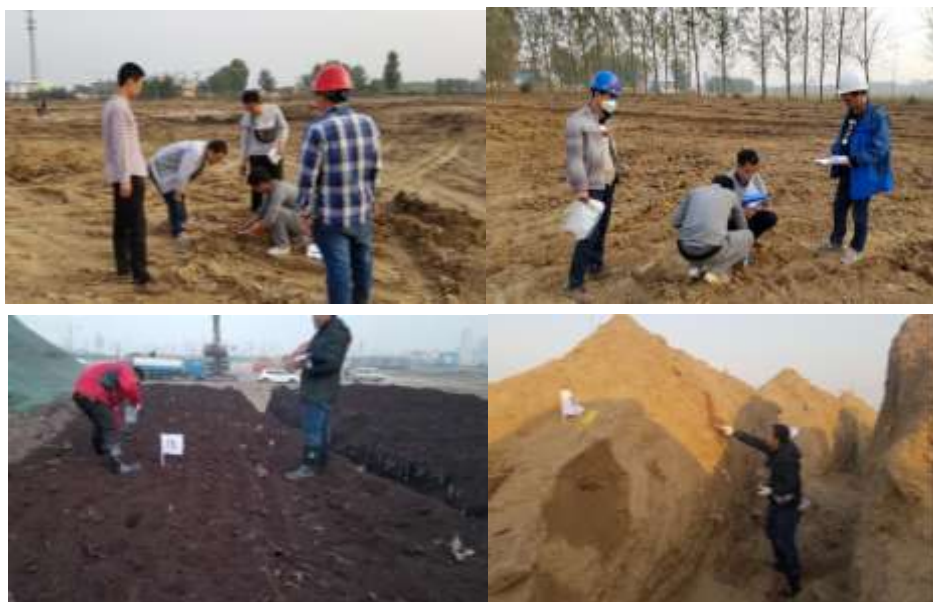
图 6-1 检测取样图

基坑土壤样品采集侧壁和基底的土壤，采样时用取样铲轻轻剥离表面 3~8 cm 土壤，然后采集土壤装入采样袋，每个样品采取 9 个点位进行混合取样。

采集修复后土壤样品时，每个样品代表的土壤体积为 500m³ 一个样品。在堆土表面挖除 20~30cm 土壤后，然后采集土壤装入采样袋；每个样品采取 9 个点位进行混合取样。

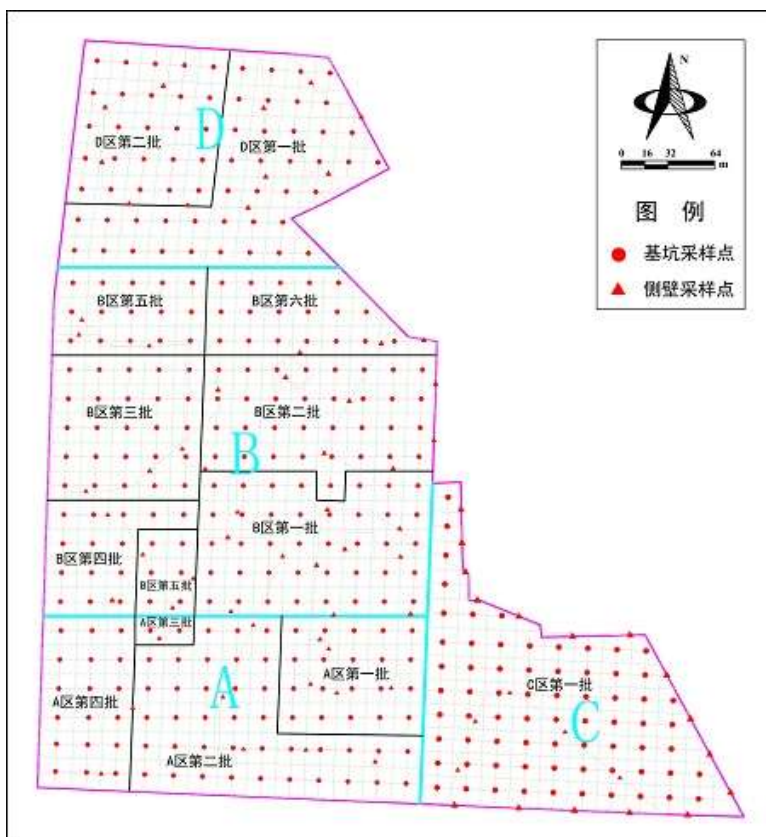
图 6-2 全场地基坑验收点位图

整体布点采样方案如图所示，采样按照清挖顺序分区进行布点。全场地共分为四个地块，每地块根据施工进度分阶段进行分批次取样，采样时间从 2017 年 10 月 5 日-2018 年 2 月 12 日，分 14 批次进行现场验收取样。每批次范围如下图所示。

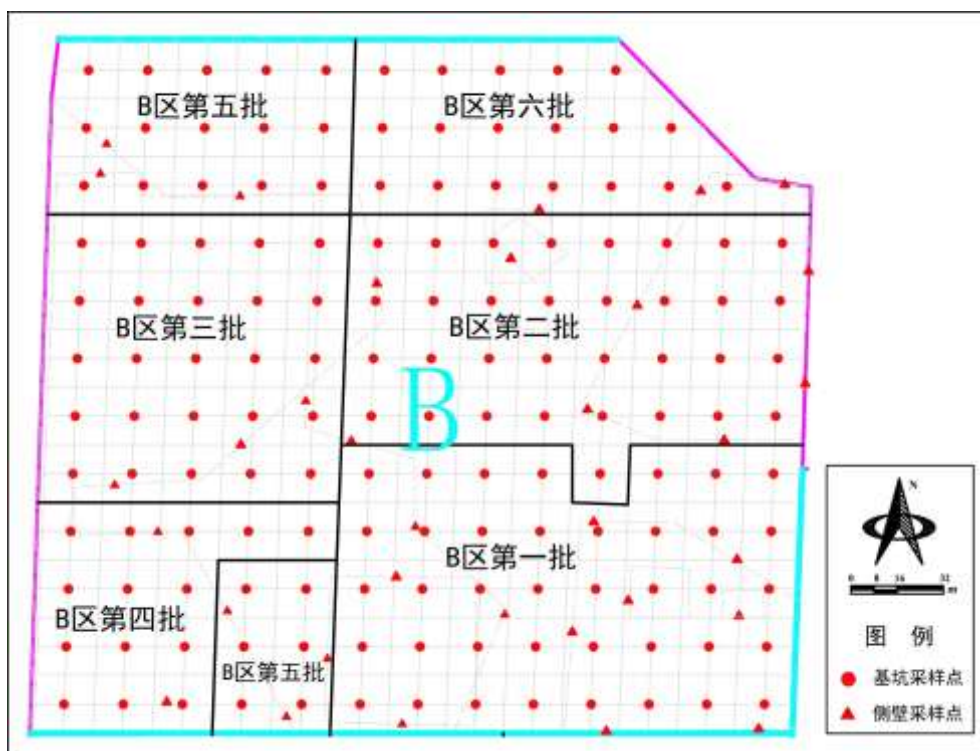
图 6-4 B 区取样验收范围图

B 基坑分 6 批次取样检测, 共检测 165 个样品, 其中 1 个样品检测结果超标, 进行了复挖复测, A 基坑取样批次顺序如下图所示, 检测结果见下表。

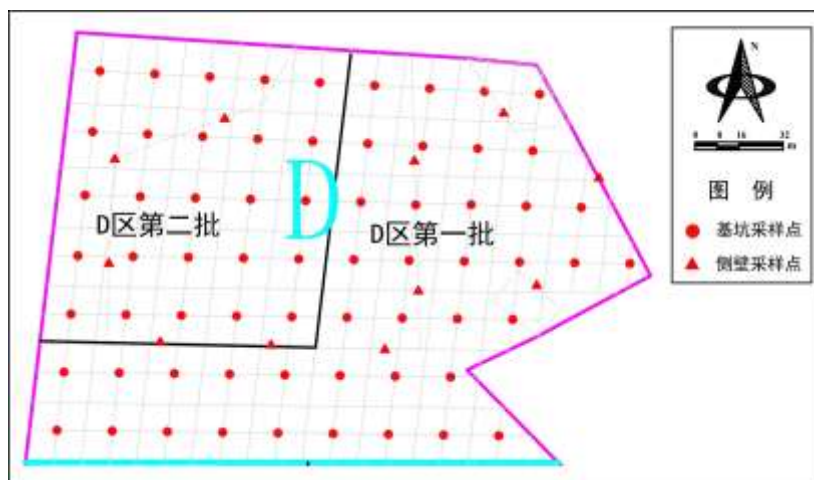
图 6-6 C 基坑检测点位图

D 基坑分 2 批次取样检测，共检测 68 个样品，检测结果均低于修复目标值。D 基坑检测布点图如下图所示，检测结果见表 6-15。
